अध्याय 3-संकेत और दूरसंचार

संकेतन परिसम्पत्तियों की निष्पादन दक्षता-भारतीय रेलवे

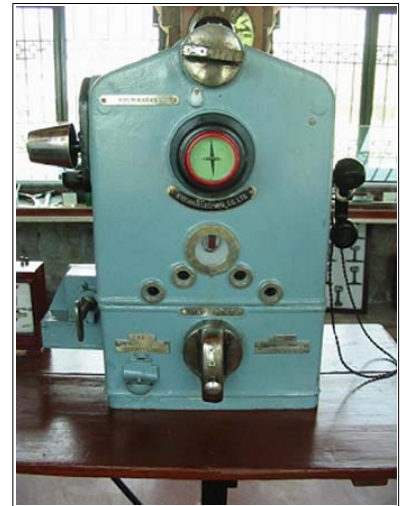
ब्लॉक इन्स्ट्रुमेंट

- केबल विफलता एनसीआर, मेट्रो, एसआर और डब्ल्यूसीआर में बढ़ती हुई प्रवृत्ति पर थी। आईआर में कुल केबल विफलता 4638 (2008-09) से बढ़कर 5890 (2011-12) हो गई थी।
- 2010-11 और 2011-12 (6319 में से 5719) के दौरान अधिकांश रिले विफलताएं (6504 में से 6062) रिले (सीआर, ईसीआर, एसईआर, एसडब्ल्यूआर, डब्ल्यूआर को छोड़कर) में कार्बन संस्पर्श के प्रति धातु में उच्च रजिस्टेंस के कारण हुई थीं।
- उपस्कर के खराब रखरखाव के कारण विफलताएं पूर्व वर्षों की तुलना में 2010-11 और 2011-12 में बहुत अधिक थीं।
- ब्लाक इन्स्ट्रुमेंट विफलता संकेत विफलता का मात्र विशाल कारण था।

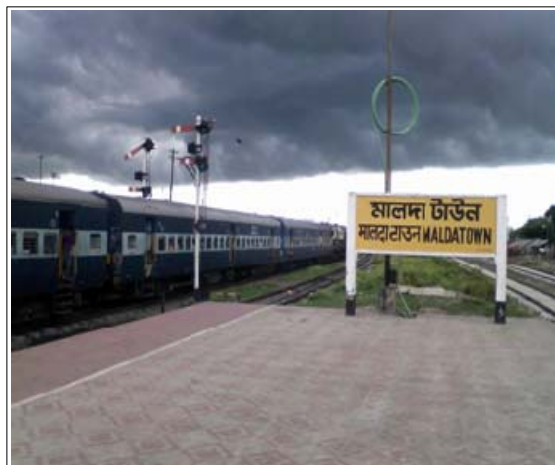
मालदा टाउन(ईआर) में सीमाफोर संकेत

लेखापरीक्षा ने प्रगति की समीक्षा की और बताया कि सभी जोनल रेलवे में 26 खण्डों का उपयोग वहाँ किया गया था जहाँ सभी जोनल रेलवे में लाइन क्षमता के 100% से अधिक के पास समान मानक के संकेतन उपस्कर नहीं थे। असमान मानक सहित उपस्कर का विद्यमान होना सुरक्षा आशय से है।

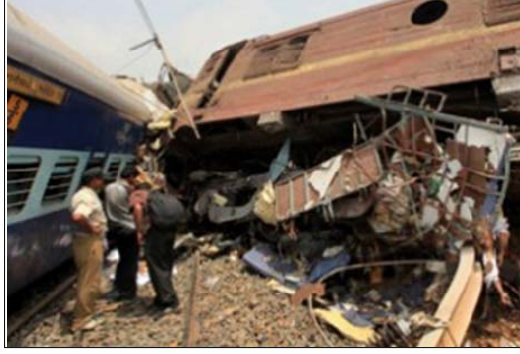
2010-11 में दुर्घटना जिसमें ज्ञानेश्वरी एक्सप्रेस शामिल थी (एसईआर)

और उपस्कर एवं रखरखाव में दक्षता को उन्नत करते हुए सभी संबंधित सुरक्षा कार्यों के पूर्ण होने को सुनिश्चित करते हुए टक्कर रहित प्रास्थिति को प्राप्त करना चाहिए। लेखापरीक्षा ने देखा कि एसआरएसएफ के अन्तर्गत कार्यान्वित विभिन्न संरक्षा कार्यों के परिणामस्वरूप प्रतिवर्ष टक्करों की औसत संख्या 1998-99 से 2001-02 के दौरान 22.5 से कम होकर 2008-09 से 2011-12 के दौरान 8.25 हो गई थी। तथापि, 2008-09 से 2011-12 के दौरान 587 परिणामी दुर्घटनाओं में से 33 टक्कर के कारण हुई थीं। 27 मामलों में पूछ-ताछ रिपोर्टों के विश्लेषण से पता चला कि निर्णय लेने में मानव गलती और नियमों के अननुपालन मुख्य कारण बताए गए थे।

इस प्रकार, यह विदित हुआ था कि टक्कर रहित प्रणाली को प्राप्त करने के लिए भारतीय रेलवे को संकेतन प्रौद्योगिकी के उन्नयन को शीघ्र पूरा करना चाहिए जो महत्वपूर्ण रूप से मानव हस्तक्षेप को कम, निवारण रखरखाव और मानव संसाधन दक्षता को उन्नत करेगा।

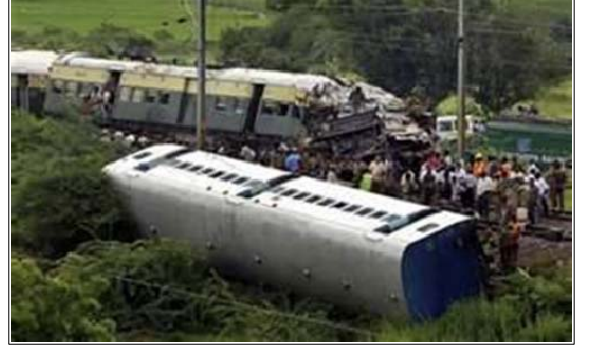
2011-12 में टक्कर से दुर्घटना (एसआर)
