अध्याय - VII

जल संसाधन मंत्रालय

7.1 फरक्का बैराज एवं इसकी सहायकियों की देखरेख

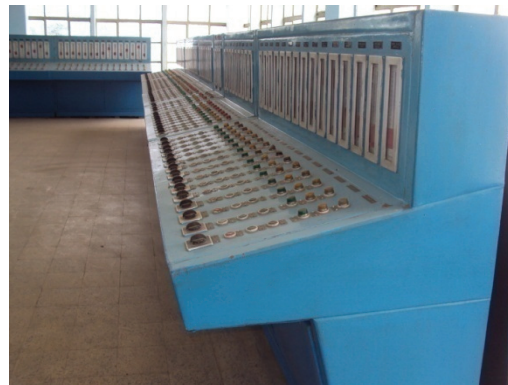
मुख्य बैराज का गेट एक ही बिन्दु (रिमोट नियंत्रण पटल) से सभी गेट के रिमोट नियंत्रण प्रचालन हेतु परिकल्पित किया गया था, क्योंकि कभी-कभी 30 से 35 गेट को एक ही साथ परिचालित करने की आवश्यकता होती थी। रात के समय, बारिश व तूफान के दौरान गेट का मानवीय संचालन कठिन होता है तथा मानव त्रुटियों की संभावना रहती है।

लेखापरीक्षा में यह पाया गया कि रिमोट नियंत्रण प्रणाली 1985 से खराब पड़ी थी। फरक्का बैराज की वर्तमान संक्रिया प्रणाली अप्रचलित हो चुकी थी जिसके परिणामस्वरूप गेट के प्रचालन में त्रुटियाँ हुईं। प्रणाली में सुधार हेतु व स्थिति को संभालने के उद्देश्य से एफ.बी.पी. ने दो संस्थाओं केन्द्रीय जल शक्ति अनुसंधान स्टेशन पूणे (सी. डब्लू.पी.आर. एस) तथा भारतीय इलैक्ट्रानिक्स अनुसंधान एवं विकास निगम (ई.आर.डी.सी.आई.) के साथ परामर्श किया। दोनों अभिकरणों ने उस प्रणाली को अत्याधुनिक प्रौद्योगिकी वाले नये प्रणाली से बदले जाने का सुझाव दिया। किन्तु टी.ए.सी.ने प्रस्ताव को अस्वीकृत कर दिया (2003 की 99वीं मीटिंग में) क्योंकि इसमें अत्यधिक लागत आ सकती थी तथा बदले जाने के बजाय इसकी मरम्मत करने की अनुशंसा की। अभिलेखों में परमर्शदाताओं द्वारा या एफ बी पी द्वारा निकाली गई अनुमानित लागत नहीं दिखी। फिर भी टी ए सी ने प्रणाली को और अच्छा करने का विकल्प चुनने का निर्णय लिया क्योंकि टी.ए.सी. द्वारा पूर्व-अनुशंसित मरम्मत को कार्यरूप देने के लिए कोई भी अभिकरण नहीं मिल पाया।

यद्यपि नये संचालन प्रणाली के प्रथम चरण की स्थापना को पूर्ण करने हेतु ई.एफ.सी. ने ग्यारहवीं योजनावधि (2007-12) में ₹ 1.5 करोड़ उपलब्ध कराये थे, किन्तु अप्रैल 2012 तक कोई भी कार्य नहीं किया गया। परिणामस्वरूप गेट 25 वर्ष से भी अधिक समय तक रिमोट नियंत्रक प्रणाली के बिना ही प्रचालित किया जाता रहा तथा इस उद्देश्य हेतु प्रथम परामर्श के 20 वर्ष से भी अधिक समय बीत जाने पर भी वर्तमान प्रणाली की मरम्मत या और अच्छा बनाने हेतु कोई पहल नहीं की गई।

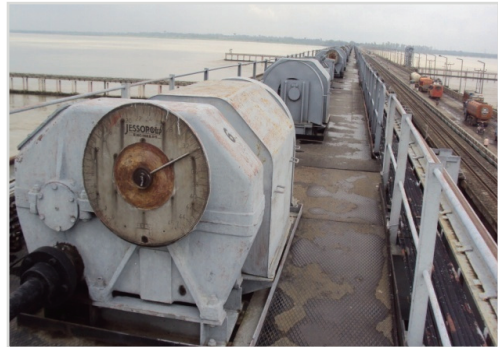
रिमोट नियंत्रक प्रणाली के अतिरिक्त गेट के समुचित प्रचालन हेतु स्थानीय नियंत्रण तंत्र (इलेक्ट्रिकल एवं मानवीय) भी उपलब्ध कराये गये हैं। स्थानीय नियंत्रण तंत्र में विद्युत नियंत्रण पटल एवं उप-वितरक बक्से होते हैं तथा वित्त विद्युत तंत्र के समुचित कार्य न करने की दशा में गेट को मानवीय तौर प्रचालित किया जाता है।

लेखापरीक्षा में पाया गया कि खराब रखरखाव के कारण स्थानीय तंत्र कभी-कभी ही काम करता था जिसके कारण गेट ज्यादातर मानवीय तौर पर संचालित किये जाते रहे।।

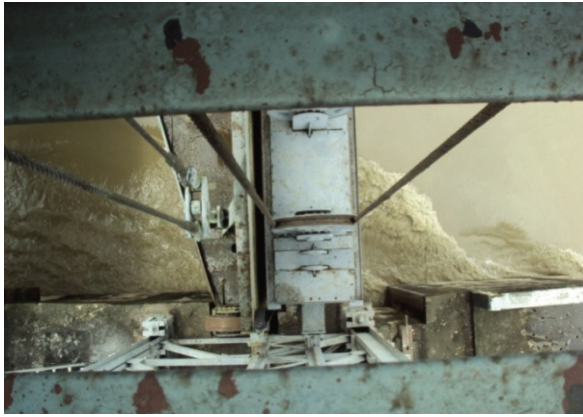
बैराज के भारी गेट⁸¹ इस्पात की रस्सियों द्वारा साधे गये हैं। चूँकि इन होस्ट को बहुत अधिक भार वहन करना पड़ता है अतः यह आवश्यक है कि इनके क्षय का पता करने हेतु इनकी आवधिक जाँच पड़ताल की जाये ताकि किसी अवांछित घटना से बचा जा सके। जी.आर.सी.ने (जनवरी एवं दिसम्बर 2005) में रस्सियों की मरम्मत/बदली हेतु एक अनुसूची बनाने हेतु किसी दक्ष अभिकरण द्वारा निरीक्षण किये जाने की अनुशंसा की थी।

पर ही रस्सी के बदलाव हेतु कार्य योजना किया जाएगी। इस मामले में जनू 2012 तक कोई प्रगति नहीं देखी गयी बावजूद इसके कि दीर्घ अवधि तक प्रयोग किये जाने से होने वाले क्षय को ध्यान में रखते हुए ई एफ सी ने होस्ट रस्सियों को बदलने हेतु XI एफ वाई पी (2007–2012) के दौरान एक करोड़ रुपये उपलब्ध कराये थे।

उपरोक्त से यह प्रमाणित है कि इस्पात-रस्सियों की मरम्मत एवं रखरखाव हेतु विभिन्न दक्ष समितियों (जी.आर.सी.एवं टी.ए.सी.) की सलाह पर एफ.बी.पी. ने कोई ध्यान नहीं दिया। दक्ष अभिकरणों की सलाह न मानने तथा सामयिक निरीक्षण की अनुपस्थिति से गेट के पूर्णतः असफल हो जाने का भय उत्पन्न है जोकि एक ऐसे संकट को जन्म देता है जिससे बचा जा सकता था।

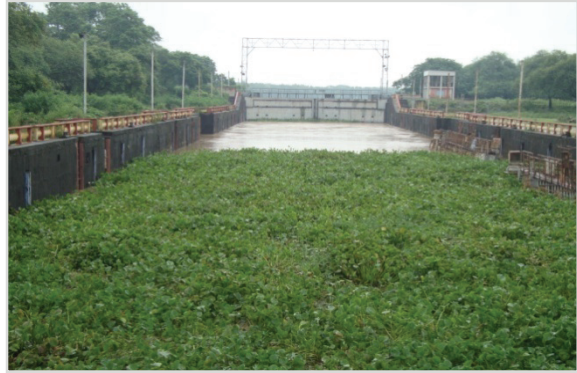
लेखापरीक्षा ने यह देखा कि रखरखाव पुस्तिका होने के बावजूद भी एफ बी पी नौवहन लॉक के विभिन्न तत्वों के सामयिक रखरखाव में असफल रहा। इसके अतिरिक्त एफ बी पी ने किसी मशीनरी, उपकरण की मरम्मत की कोई पहल नहीं की जो काफी लम्बे समय से निष्क्रिय पड़े हुए थे। सम्पत्तियों की सुरक्षा भी अपर्याप्त थी। स्थिति का विवरण निम्नलिखित पैराग्राफ में दिया गया है :

(क) माइटर तथा रेडियल वाल्व गेट के होस्टिंग उपकरणों के विभिन्न भागों के गियर प्रणाली में विचलन था। परिणामस्वरूप, नौवहन लॉक बहुत कठिनाई से संचालित किये जाते थे जिससे अक्सर रबड़ सील के माध्यम से काफी पानी बह जाता था। इस प्रकार गेट संचालन प्रणाली के किसी भी समय पूर्णरूप से असफल हो जाने की संभावना से इंकार नहीं किया जा सकता।

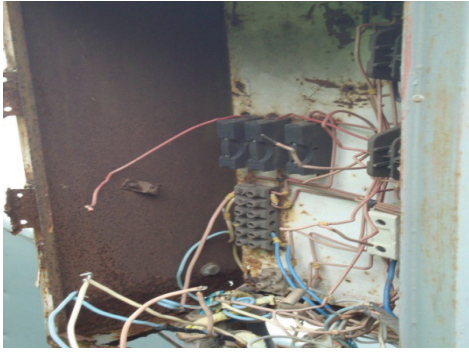
लॉक गेट के विद्युत पैनलों

- (ग) माइटर गेट तथा रेडियल वाल्व गेट के उत्पादन तंत्र के विद्युतीय तारों का लॉक के पूर्वी तथा पश्चिमी किनारों के ओवरहेड का सामयिक रोधन परीक्षण के साथ-साथ पम्पिंग तंत्र, वायुप्रवाह एवं भौतिकीय जाँच नहीं की गई।
- (घ) फरक्का पर लॉक गेट के बहुत से विद्युतीय संचालन पैनल बिना किसी स्विच के संचालित किए जा रहे थे, मशीनों तथा अन्य विभिन्न संरचनाओं की विद्युतीय वायरिंग, असुरक्षित तथा बुरी स्थिति में थीं तथा नागरिक आवास संरचनाओं के बिजली उपकरण जीर्ण-शीर्ण अवस्था थे। ऐसी खतरनाक स्थिति गेट संचालन के दौरान गंभीर दुर्घटना का कारण बन सकती है।
- (ङ) माइटर गेट के रखरखाव तथा मरम्मत के लिए बनाए गए कैसन गेट लॉक चैनल में उचित स्थान पर नहीं थे तथा शुरुआत से कार्य नहीं कर रहे थे। यह माइटर गेट के गैर रखरखाव के रूप में परिणित हुआ।
