## अध्याय – VI

### आपदा प्रबन्धन

#### 6.1 हाइड्रो सीपीएसईज में आपदा प्रबन्धन की महत्ता

## 6.6 एनएचपीसी के डीजीपीएस तथा टीपीएस में जून 2013 की बाढ़ से निपटने में देखी गई चूके

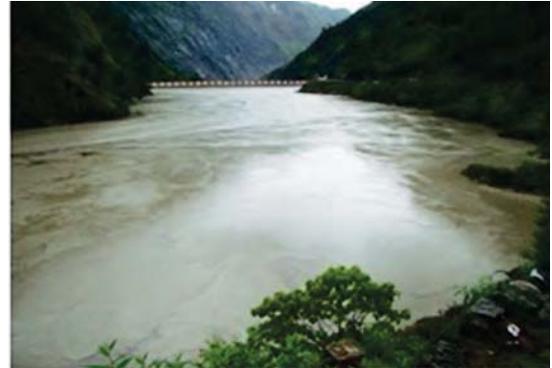
धौलीगंगा जलाशय

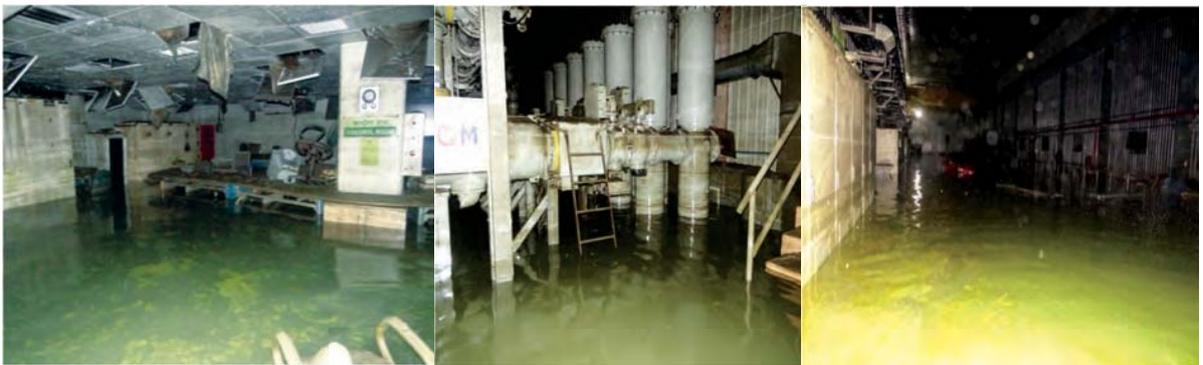
16-17 जून 2013 की बाढ़ के दौरान (3210 क्यूमेक डिजाइन बाढ़ की तुलना में अधिकतम बहाव केवल 2051.72 क्यूमेक होने के बावजूद) पावर स्टेशन घटकों को अत्याधिक क्षति पहुँची उदाहरणतः विद्युत गृह कार्यालय तल के आधे स्तर (ईएल 1045 एम) तक जलमग्न हो गया तथा सभी तलों<sup>23</sup> पर गाद का भारी संग्रहण हो गया, टेल रेस टनल का निकास द्वार जाम हो गया, उप स्टेशन के समीप चार पोल संरचना पानी में बह गई जिसके कारण पावर हाऊस के लिए ग्रिड पावर आपूर्ति की उपलब्धता नहीं रही।

धौलीगंगा पावर हाऊस में बाढ़ आना

हालांकि बाढ़ से ठीक पूर्व पावर हाउस में दर्ज घटनाओं के क्रम से यह देखा गया कि उस दौरान किसी भी अवसर पर प्रचालन प्रभारी द्वारा अनुरक्षण कर्मचारियों से डीटी गेट नीचे गिराने के लिए नहीं कहा गया। परिणामस्वरूप टेल रेस टनल से पावर हाउस में पानी घुस गया और इसे क्षतिग्रस्त कर दिया।

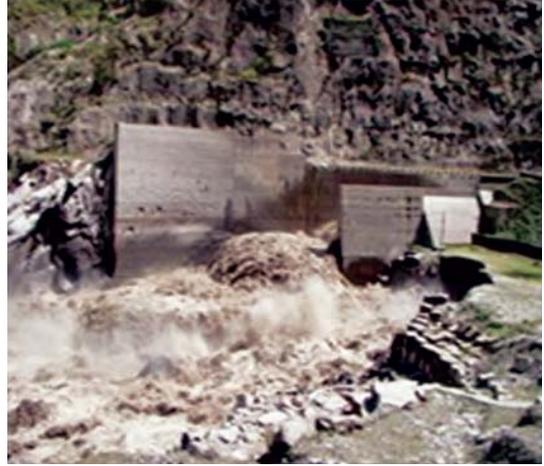
रेडियल गेट से बाढ़ जल स्राव

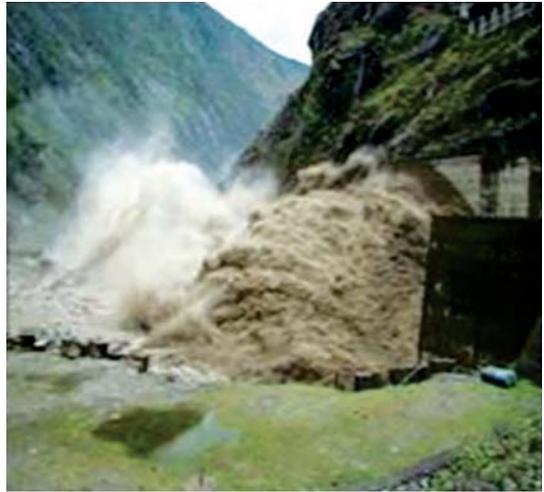
बाढ़ की प्रचंडता को दर्शाने वाला चित्र

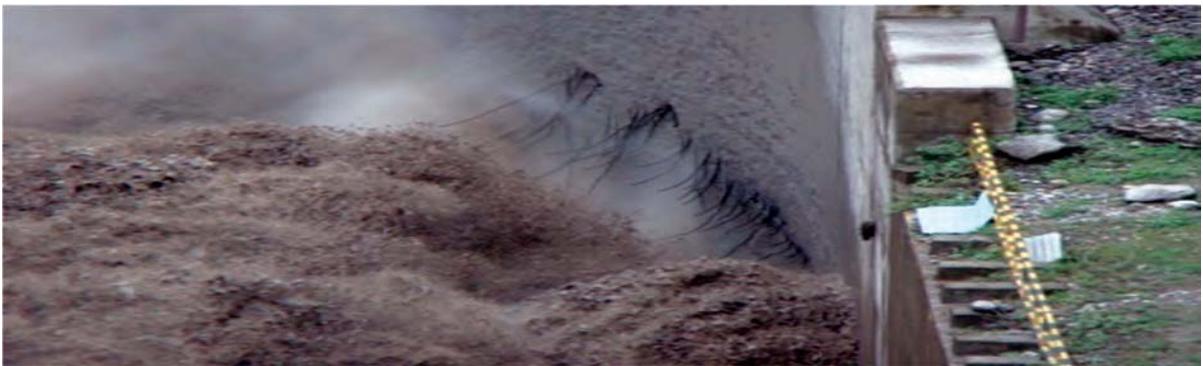
बाढ़ के कारण धौलीगंगा डेम क्षेत्र में क्षति
