अध्याय 2 - ट्रैक अनुरक्षण की योजना तथा क्रियान्वयन

लेखापरीक्षा उद्देश्य 1: क्या ट्रैकों के अनुरक्षण की योजना और उसका क्रियान्वयन निर्धारित मानदण्डों तथा रेलवे बोर्ड के निर्देशों को ध्यान में रखकर किया गया था?

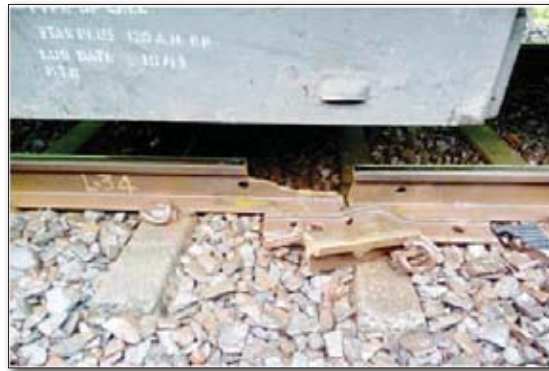
चित्र 4: रेल फ्रेक्चर

होती है। रेल फ्रेक्चर तब होता है जब एक छोटी दरार बड़ी बन जाती है और ये उस मौसम में घटित होती है जब दिन में अधिकतम और न्यूनतम तापमान के बीच अत्यधिक अन्तर होता है, क्योंकि इन कारणों से ट्रैकों में विस्तार और संकुचन होता है। खराब अनुरक्षण और फिटिंग छोटी दरार का कारण भी हो सकता है जो समय के साथ रेल के विभक्त होने का कारण हो सकता है। परिणामस्वरूप ट्रैकों में एक ब्रेक हो जाता है, जिसके कारण इसके पीछे के सभी डिब्बे प्रभावित होते हुए पटरियों से नीचे उतर जाते हैं। अल्ट्रासोनिक फ्लो डिटेक्शन नियमावली⁵⁴ अत्यधिक फटिंग फ्रेक्चर के रूप में रेल खराबी का मुख्य

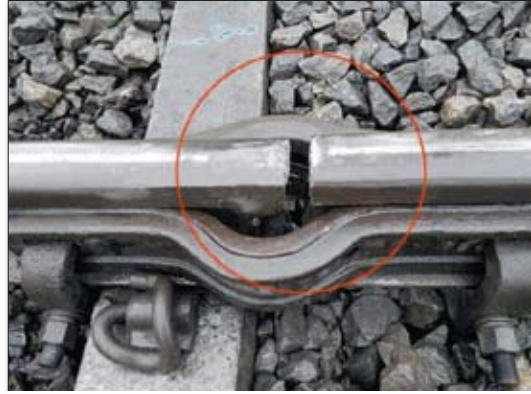
चित्र 5: वेल्ड विफलता

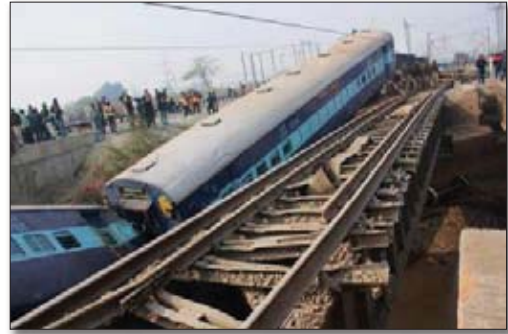
चयनित पांच क्षेत्रीय रेलवे में 2014-15 से 2016-17 के दौरान, खराब ट्रेक अनुरक्षण के कारण सोलह दुर्घटनायें/गाड़ियों के रेल से उतर जाने की घटनायें हुईं। मुख्य कारण रेल फैक्चर, वेल्ड फैक्चर, ट्रेक खराबी, प्वाइंट्स में खराबी, ट्रेक का मुड़ना आदि थे। इनमें से 2016-17 के दौरान उ.म.रे में निम्नलिखित तीन ट्रेन दुर्घटनाग्रस्त हुईं जिसके लिए दुर्घटनाओं के कारणों की जांच चल रही थी।

चित्र 7: ट्रेन सं. 12987, 28.12.16 को कानपुर में अजमेर-सियालदह एक्सप्रेस पटरी से उतर गई
