### 7.1 प्रस्तावना

## 7.7 संयुक्त स्थल दौरा

## तालिका 7.1: बाढ़ प्रबन्धन कार्यक्रम के अन्तर्गत परियोजनाओं के संयुक्त कार्यस्थल दौरा से सम्बन्धित आपत्तियाँ

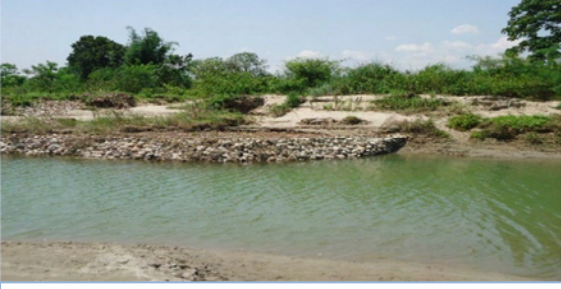
राज्य	परियोजना	देखी गई कमियाँ
अरुणाचल प्रदेश	एआरपी-6 लोहित नदी में डियून सर्किल बचाने के लिए नोआ देहिंग नदी का	<p><b>स्पर का निर्माण:</b> दो स्परों में से स्पर सं.1 नदी के बहाव के बहाव से लगभग 200 मी से दूर पाया गया था जबकि स्पर सं. 2 पूर्णतया क्षतिग्रस्त हो गया और रेत में डूब गया था।</p> <p><b>एग्रन के साथ बैंक रिवेटमेंट का निर्माण:</b> 1005 के कुल प्रावधान के प्रति 413 मी लम्बाई का निर्माण किया गया था। नदी किनारे की अधिकांश दूरियों पर रिवेटमेंट क्षतिग्रस्त तथा बह गया था और जून 2016 को संरचना के केवल पैच रह गए।</p> <p><b>मिट्टी तटबन्ध का निर्माण:</b> 1500 मी के मिट्टी तटबन्ध का निर्माण बिना ग्रास टर्फिंग के प्रावधान और बुने जिओ टेक्सटाइल मुहैया किए बिना किया गया, जिसे किया जाना आवश्यक था। इसके अलावा, डिजाइन के अनुसार तटबन्ध की निर्धारित ऊँचाई 14.50 मी की आधार चौड़ाई के साथ 2.5 मी थी परंतु यह क्रमशः लगभग 8 मी तथा 1 मी पाई गई थी।</p>

लोहित नदी पर किनारे की अधिकांश दूरियों पर रिवेटमेंट क्षतिग्रस्त तथा बह गया था।

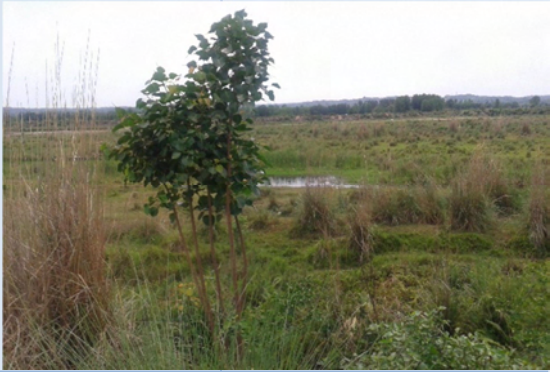
एचपी-2 के अन्तर्गत तटबन्ध पर किमी 42.90 पर उगे पेड़ तथा झाड़ियाँ

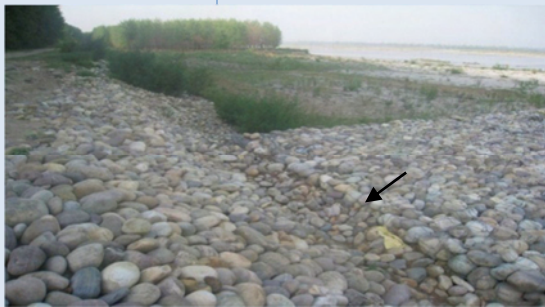
<p><b>उत्तराखण्ड</b></p>	<p>यूके-1: भोगपुर से बालावली तक गंगा नदी पर दाएं अन्तरिम बाँध का निर्माण</p>	<p>i) भोगपुर में आरंभिक बिन्दु, स्पर के निकट अनुप्रवाह पर अंतरिम बाँध में गहरा अनुलम्ब था जो ट्रैक्टरों/बौगियों द्वारा नदी की और पहुँच मार्ग के रूप में उपयोग किया गया था। अंतरिम बाँध को हानि के खतरे के साथ मानसून बाढ़, यदि कोई हो, के मामले में ऐसे कट ने भोगपुर गाँव के आसपास जल फैलने के जोखिम में डाल दिया।</p> <p>ii) यूके-1 के अन्तर्गत किमी 6.500 पर 120 मी. स्पर और उसके आसपास में तटबन्ध के स्टोन पिचिंग का निर्माण परियोजना, अन्तरिम बाँध के सुदृढीकरण उपाय के रूप में किया गया था। हमने बाँध के अन्दर पर्याप्त लम्बे खडे पेड़ और अनुप्रवाह किनारे में मिट्टी क्षरण देखा बाँध क्षेत्र के अन्दर बागान की विद्यमानता मिट्टी क्षरण सम्भावना को बढ़ाने की सम्भावना थी और परिणामतः बाँध संरचना को कमजोर करना हुआ। यह स्परों को हानियों से स्पष्ट था और बारम्बार हानि नियंत्रण उपाय किए जा रहे थे।</p>

अन्तरिम बाँध के वृक्षारोपण अन्दर की ओर

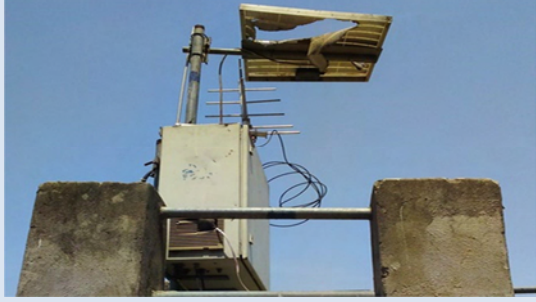
बबलर के लिए सोलर पैनल तथा आरसीसी ब्लॉक क्षतिग्रस्त स्थिति में थे, गंगा में फाफामाऊ, इलाहाबाद

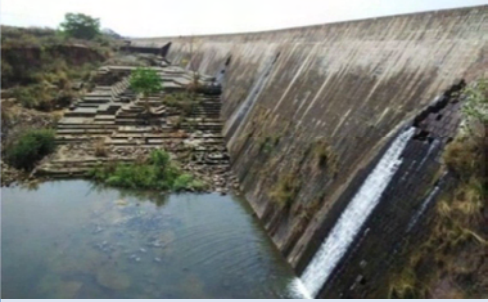
<p>लोअर खजूरी बंधारा में रिसाव</p>	<p>(i) मिर्जापुर के लोअर खजूरी बंधारा में अनेक रिसाव बिन्दु देखे गए थे।</p> <p>(ii) मिर्जापुर के सिरसी बाँध पर बाँध नियंत्रण कक्ष नहीं बनाया गया था। मिर्जापुर में सिरसी, मेजा, धांधरौल, लोअर खजूरी एवं अपर खजूरी बाँध के साईट मुआयने के समय औजार, संयंत्र तथा उपकरण उपलब्ध नहीं पाये गए थे। कार्यस्थल पर रिसाव रजिस्टर का अनुरक्षण नहीं किया जा रहा था।</p>

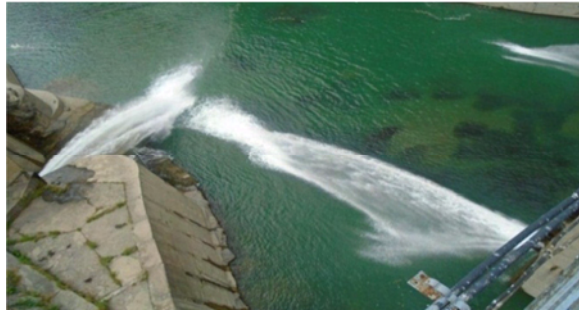
इचारी बाँध के फ्लशिंग कन्ड्यूइट द्वारों से जल का रिसाव देखा गया था।

इचारी बाँध के फ्लशिंग कन्ड्यूइट द्वारों से जल का रिसाव
