भारत के नियंत्रक एवं महालेखापरीक्षक का प्रतिवेदन

राष्ट्रीय इस्पात निगम लिमिटेड के कार्यकलापों की
अनुपालन लेखापरीक्षा
संघ सरकार (वाणिज्यिक)
2022 की संख्या. 7

पर्यावरणीय मुद्दों का मूल्यांकन

अध्याय I : ब्लास्ट फर्नेस संख्या 1 और 2 की श्रेणी-II पूंजीगत मरम्मतें

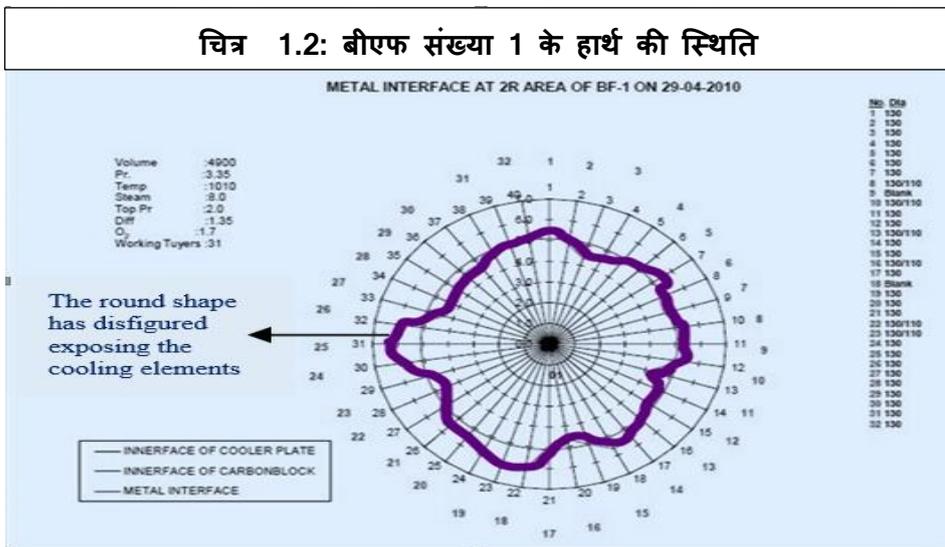
i) ब्लास्ट फर्नेस के हार्थ⁵ की खराबी

श्रेणी-1 पूंजीगत मरम्मतें करने के लिए चालू होने से 14 से 16 वर्षों के निर्धारित समय के प्रति ब्लास्ट फर्नेस संख्या 1 और ब्लास्ट फर्नेस संख्या 2 के चालू होने के क्रमशः 23 वर्ष और 24 वर्ष बाद वास्तविक मरम्मतें की गयीं थीं। आरआईएनएल ने रिकार्ड किया (फरवरी/मई 2010) कि फर्नेस की स्थिति विशेषकर हार्थ स्थिति के सम्बन्ध में बिगड़ रही थी और पाया कि ब्लास्ट फर्नेस संख्या 1 और 2 के 42 कूलिंग एलीमेंट⁶ जल गए थे।

आयरन नोच के क्षेत्रों में रिफ्रेक्टरी लाइनिंग⁷ की अवशिष्ट मोटाई 1,600 एमएम की मूल मोटाई के प्रति ब्लास्ट फर्नेस संख्या 1 में 450 से 700 एमएम और ब्लास्ट फर्नेस संख्या

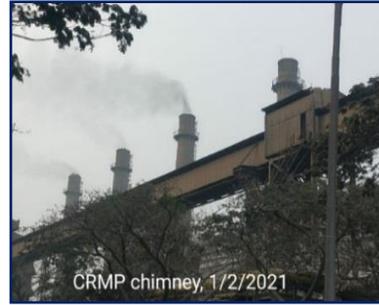
चित्र 2.1 सीआरएमपी चिमनी

स्टैक उत्सर्जन विभिन्न उत्पादन इकाइयों से जुड़े ढेर से ऊंचाई पर छोड़े गए उत्सर्जन हैं और वायुमंडल में छोड़े जाते हैं। स्टैक उत्सर्जन को विभिन्न प्रकार के नियंत्रणों का उपयोग करके प्रबंधित किया जाता है जैसे कि कच्चे माल के लाभ (अर्थात, आगे प्रसंस्करण से पहले संभावित संदूषकों को हटाना), उपज/प्रक्रिया अनुकूलन ('कम के साथ अधिक'), दहन नियंत्रण और उपशमन प्रौद्योगिकियां (अर्थात, बैग फिल्टर, इलेक्ट्रो स्टैटिक प्रेसिपिटेटर्स, वेट स्क्रबिंग सिस्टम, सक्रिय कार्बन अवशोषक, चक्रवात विभाजक, धुंध एलिमिनेटर, आदि), स्रोत मॉनिटरिंग, घटना जांच, संयंत्र निरीक्षण, स्रोत मॉडलिंग और लक्षित संयंत्र रखरखाव व्यवस्था। आरआईएनएल ने स्टैक उत्सर्जन की मॉनिटरिंग के लिए संयंत्र के विभिन्न स्थानों पर 39 उपकरण लगाये हैं।

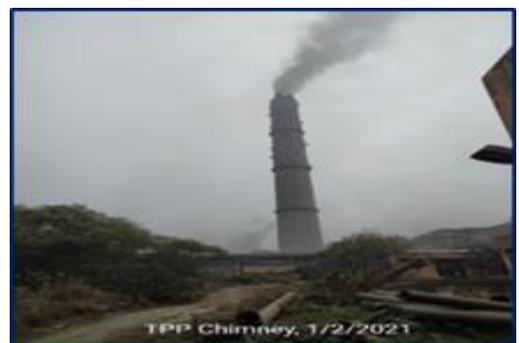
चित्र 2.2: टीपीपी चिमनी

आंध्र प्रदेश प्रदूषण नियंत्रण बोर्ड द्वारा 30 अप्रैल 2023 तक वैध समय-समय पर सहमति और प्राधिकरण आदेशों के नवीकरण के अनुसार, स्टैक से पीएम₁₀उत्सर्जन 50 मिलीग्राम प्रति घन मीटर से अधिक नहीं होना चाहिए। हालांकि, यह देखा गया कि पीएम₁₀उत्सर्जन 2019-20 को

समाप्त होने वाली तीन वर्ष की अवधि के दौरान 39 स्टैक में से दस स्टैक में 50 मिलीग्राम प्रति घनमीटर के आंध्र प्रदेश प्रदूषण नियंत्रण बोर्ड के मानक से अधिक था जैसा कि नीचे दर्शाया गया है:

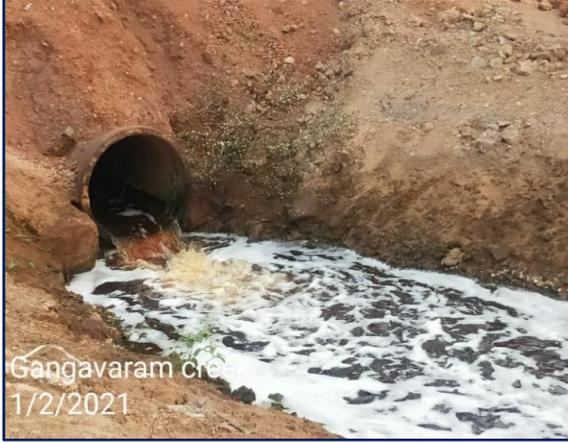
चित्र 2.3 - अशोधित उत्प्रवाहों का विसर्जन

गंगावरम क्रीक में अशोधित उत्प्रवाहों का विसर्जन

लेखापरीक्षा में पाया गया कि आरआईएनएल द्वारा अनुरक्षित लॉग बुक के अनुसार, अभियांत्रिक, जैविक और रसायन संयंत्र आउटलेट के लिए रासायनिक ऑक्सीजन डिमांड का विसर्जन निरीक्षण तिथि पर मानकों के भीतर था, लेकिन आंध्र प्रदेश प्रदूषण नियंत्रण बोर्ड के उपकरणों की रीडिंग के अनुसार, रासायनिक ऑक्सीजन की डिमांड का विसर्जन मानदंडों से अधिक था जो एक ही तिथि को विभिन्न उपकरणों द्वारा रीडिंग के बीच बेमेलता को दर्शाता है।

- आरआईएनएल यह सुनिश्चित करने के लिए कदम उठा सकता है कि यांत्रिक, जैविक और रासायनिक संयंत्र और उत्प्रवाह शोधन संयंत्र से उत्प्रवाह पर्यावरण, वन और जलवायु परिवर्तन मंत्रालय द्वारा निर्धारित मानदंडों के भीतर हैं। इसे सुनिश्चित करने के लिए बोर्ड/मंत्रालय को आवधिक रिपोर्टें प्रस्तुत की जा सकती हैं ताकि प्रगति की नियमित रूप से मॉनिटरिंग की जा सके।

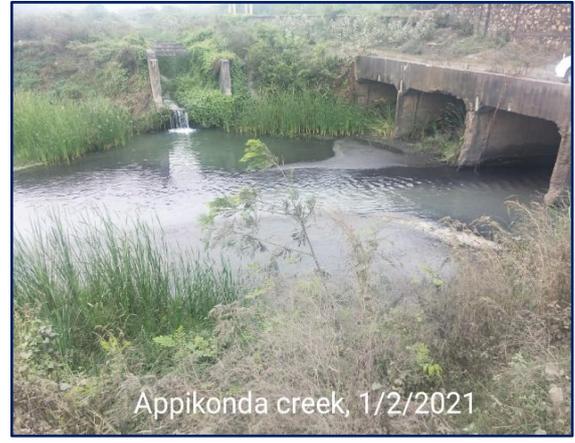
एप्पिकोंडा क्रीक में अशोधित उत्प्रवाहों का विसर्जन

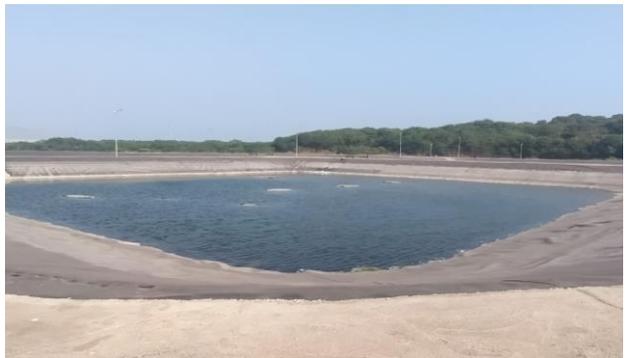
चित्र 2.4: गार्ड पॉण्ड

हो गया था और इसका अभी तक परिचालन नहीं किया गया है (जुलाई 2021)।

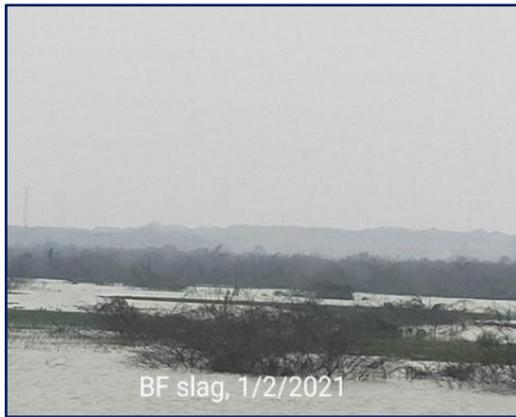
चित्र 2.5 - ब्लास्ट फर्नेस धातुमल और स्टील मेल्टिंग शॉपधातुमल का संचय

ब्लास्ट फर्नेस धातुमल भंडारण क्षेत्र

- आरआईएनएल ब्लास्ट फर्नेस/स्टील मेल्टिंग शॉप धातुमल और उड़न राख के प्रभावी उपयोग के लिए विभिन्न विकल्पों का पता लगा सकता है।
- आरआईएनएल कोक, कोयला और बिजली आदि के इष्टतम उपयोग द्वारा विशिष्ट ऊर्जा खपत को कम करने के लिए अपनी संधारणीयता योजना लक्ष्यों को प्राप्त करने का प्रयास कर सकता है। इसे सुनिश्चित करने के लिए बोर्ड/मंत्रालय को उनकी मॉनिटरिंग के लिए आवधिक प्रगति रिपोर्टें नियमित रूप से प्रस्तुत की जा सकती हैं।
- आंध्र प्रदेश प्रदूषण नियंत्रण बोर्ड आरआईएनएल द्वारा प्रदूषण के स्तर को मानदंडों के भीतर रखने के लिए दी गई प्रतिबद्धताओं की समीक्षा करने पर विचार कर सकता है और आरआईएनएल के विरुद्ध उचित समय पर कार्रवाई कर सकता है, जैसा कि उचित समझा जाता है।

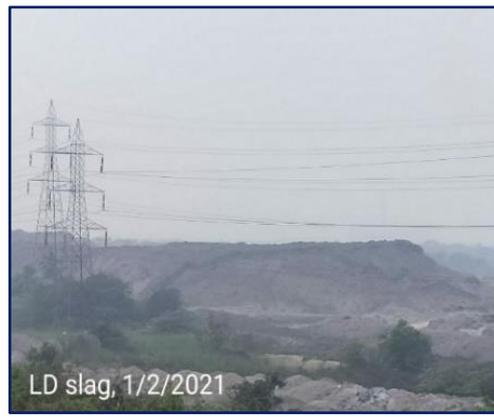
**स्टील मेल्टिंग शॉप (लिंग
डोनाविट्ज) धातुमल भंडारण क्षेत्र**
