अध्याय 4: सी.आर.जेड. अधिसूचना के अनुमोदन के बाद अनुवीक्षण तथा प्रवर्तन

4.2 सी.आर.जेड. प्रावधानों का प्रवर्तन

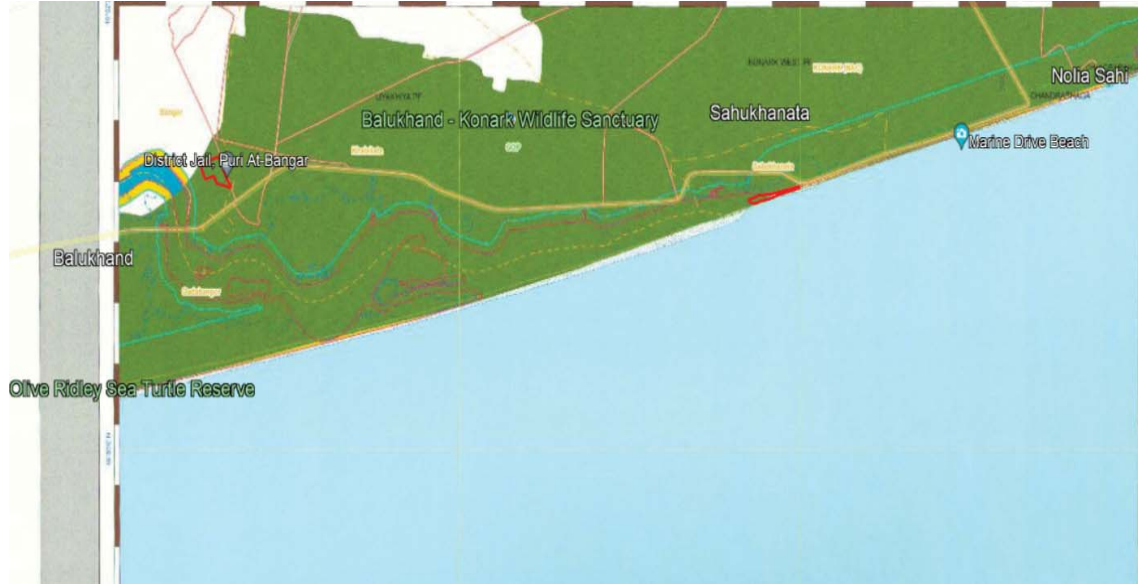
चित्र 4: बालूखंड अभयारण्य और कछुआ अभयारण्य के आसपास के तट के लिए सी.जेड.एम.पी., हरे रंग की छाया में सी.आर.जेड. 1ए क्षेत्र को दर्शाता है और अनियमित निर्माण को लाल रंग में चिह्नित किया गया है

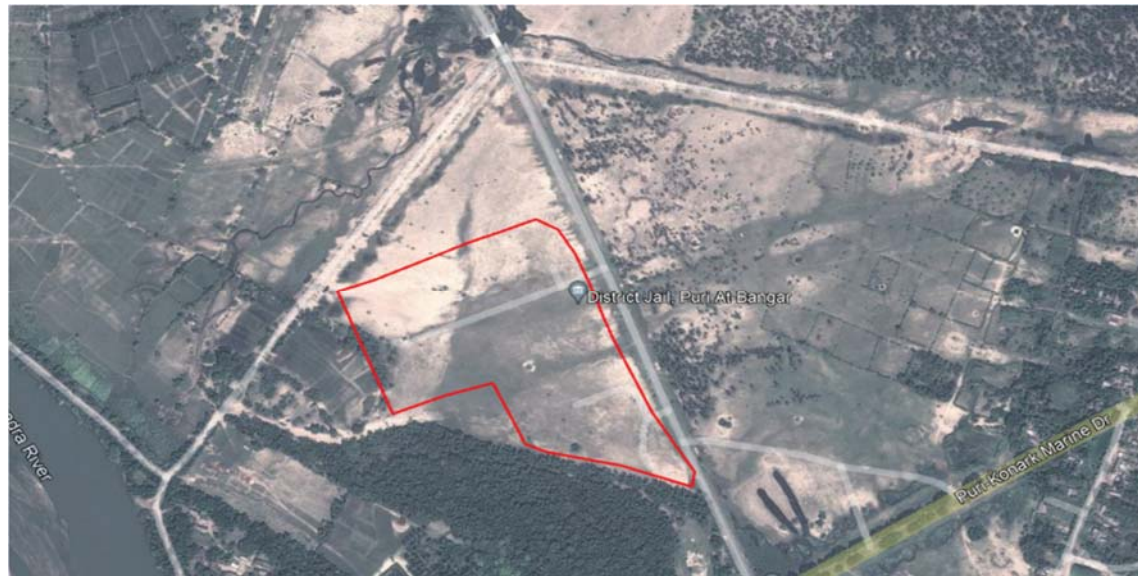
चित्र 5: जेल परिसर के निर्माण से पहले के क्षेत्र की उपग्रह चित्र (अक्टूबर 2011) लाल चिह्नित क्षेत्र के भीतर खाली जमीन दिखा रही है।

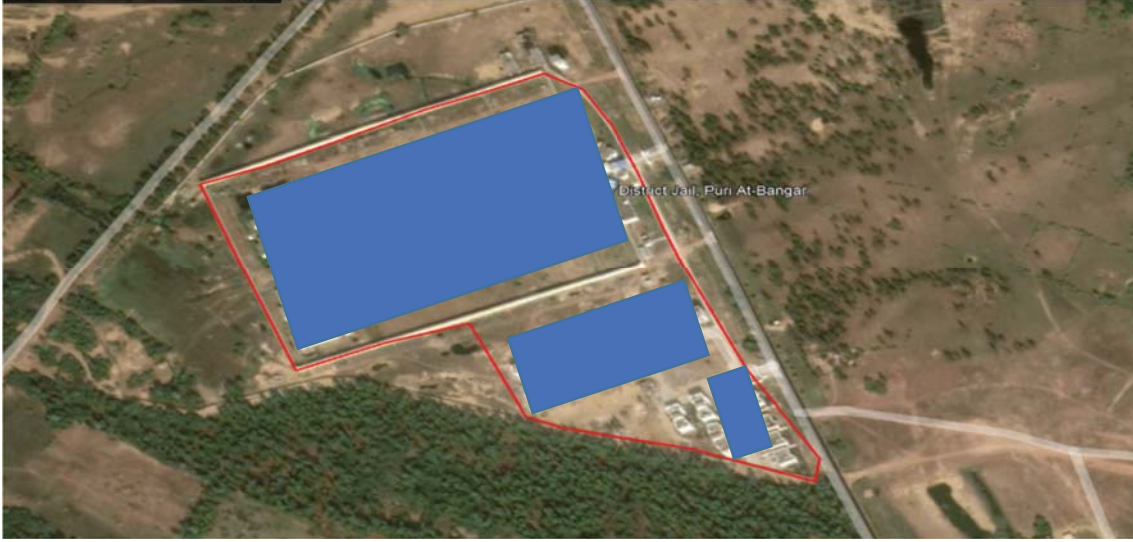
लेखापरीक्षा ने ओडिशा के पुरी जिले के बांगर में स्थित सी.आर.जेड. 1ए क्षेत्र में एक जेल परिसर के अनियमित निर्माण को देखा। यह निर्माण बालुखंड-कोणार्क वन्यजीव अभयारण्य के अंदर हुआ था, जिसमें समुद्र तटों पर ओलिव रिडले कछुए के नेस्टिंग स्थल भी हैं। नीचे दिए गए चित्र क्षेत्र के लिए स्वीकृत सी.जेड.एम.पी. और लेखापरीक्षा द्वारा प्राप्त उपग्रह छवियों को दिसंबर 2020 में दर्शाते हैं।

चित्र 6: लाल चिह्नित क्षेत्र के भीतर बांगर में जेल परिसर की उपग्रह चित्र (दिसंबर 2020)

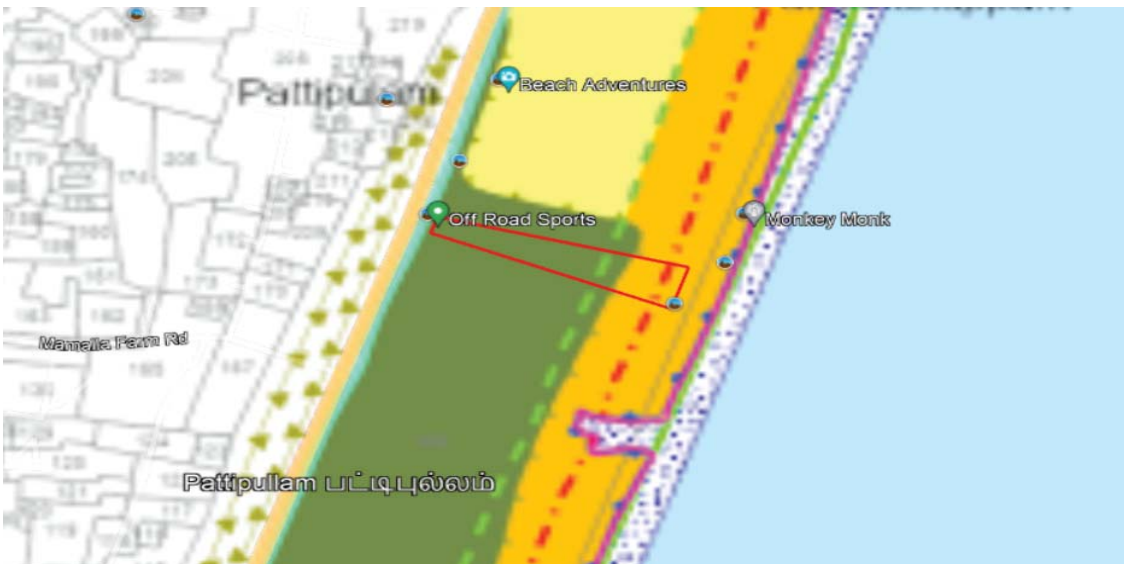
लेखापरीक्षा में पाया गया कि सी.आर.जेड. 1 क्षेत्र में पट्टीपुलम, चेन्नई में एक रेसट्रैक का निर्माण किया गया था। नीचे दिए गए आंकड़े क्षेत्र के लिए अनुमोदित सी.जेड.एम.पी. और क्षेत्र के लिए ऑडिट द्वारा मार्च 2021 में प्राप्त उपग्रह छवियों को दर्शाते हैं। अनुमोदित सी.जेड.एम.पी. के अनुसार वह क्षेत्र जहां रेसट्रैक का निर्माण किया गया है (लाल से चिह्नित) कुछ सी.आर.जेड 1ए क्षेत्र तथा कुछ नो डेवलपमेन्ट जोन में आता है। लेखापरीक्षा द्वारा मार्च 2021 में लिए गए उपग्रह चित्र प्रतिबंधित क्षेत्र में रेसट्रैक के अनियमित निर्माण की उपस्थिति को इंगित करते हैं।

चित्र 7: पट्टीपुलम क्षेत्र का स्वीकृत सी.जेड.एम.पी. हरे रंग में सी.आर.जेड. 1ए जोन और पीले रंग में एन.डी.जेड. को दर्शाता है।

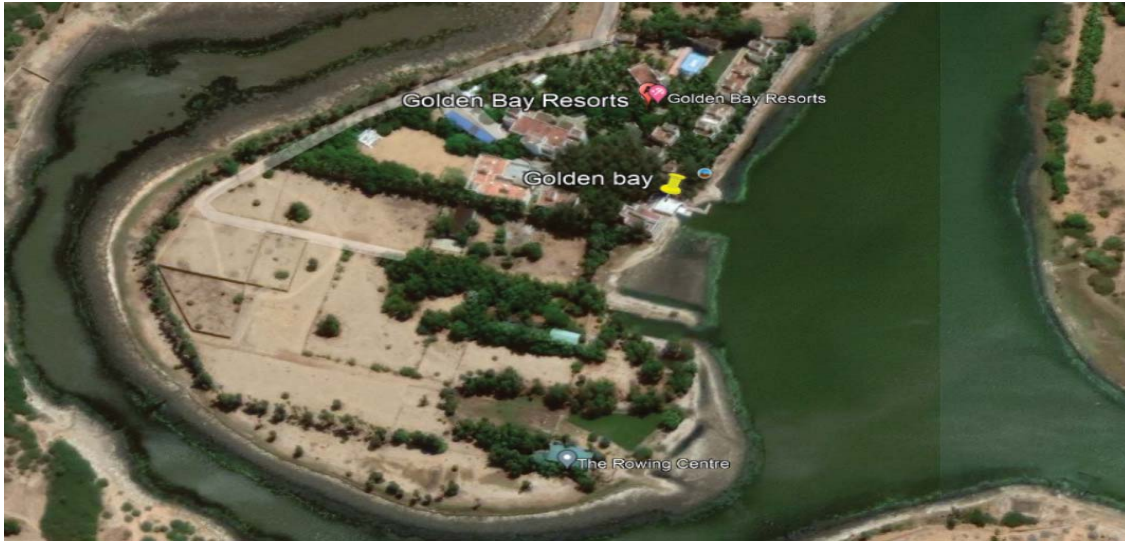
तमिलनाडु एस.सी.जेड.एम.ए. को कांचीपुरम जिले के कुवाथुर क्षेत्र में नो डेवलपमेंट जोन में एक रिसॉर्ट (गोल्डन बे रिसॉर्ट्स) के निर्माण कार्य के बारे में एक शिकायत प्राप्त हुई थी। सी.आर.जेड. अधिसूचना 2011 के अनुसार अनुमोदित सी.जेड.एम.पी. नो डेवलपमेंट जोन को समुद्र के संदर्भ में एच.टी.एल. से 200 मीटर³² की दूरी पर और ज्वार से प्रभावित जल निकायों के संदर्भ में 100 मीटर की दूरी पर या क्रीक की चौड़ाई जो भी कम हो, के रूप में परिभाषित करता है। लेखापरीक्षा ने तमिलनाडु एस.सी.जेड.एम.ए. की अनुवर्ती कार्रवाई का आकलन किया और पाया कि डी.एल.सी., कांचीपुरम जिले ने रिसॉर्ट का दौरा किया और तमिलनाडु एस.सी.जेड.एम.ए. को सूचित किया कि रिजॉर्ट 2013 से बिना वैध प्रमाण पत्र के संचालन में है। यह भी बताया गया था कि रिसॉर्ट समुद्र में अनुपचारित सीवेज का निर्वहन कर रहा था। तमिलनाडु एस.सी.जेड.एम.ए. ने 2017 में रिसॉर्ट को कारण बताओ नोटिस जारी किया। यह पाया गया कि मार्च 2021 तक तमिलनाडु एस.सी.जेड.एम.ए. द्वारा आगे कोई अनुवर्ती कार्रवाई नहीं की गई थी। लेखापरीक्षा ने इस क्षेत्र के उपग्रह चित्र प्राप्त किए और इसकी तुलना अनुमोदित सी.जेड.एम.पी. से की, जैसा कि नीचे दर्शाया गया है।

चित्र 10: नो डेवलपमेन्ट जोन में रिसॉर्ट की उपग्रह चित्र (अक्टूबर 2021)

मार्च 2021 में राज्य के लेखापरीक्षा दल और संबंधित अधिकारियों द्वारा संयुक्त भौतिक सत्यापन (जे.पी.वी.) के दौरान, रिसॉर्ट के साथ ही एक नाव जेटी की भी उपस्थिति की पुष्टि की गई थी।

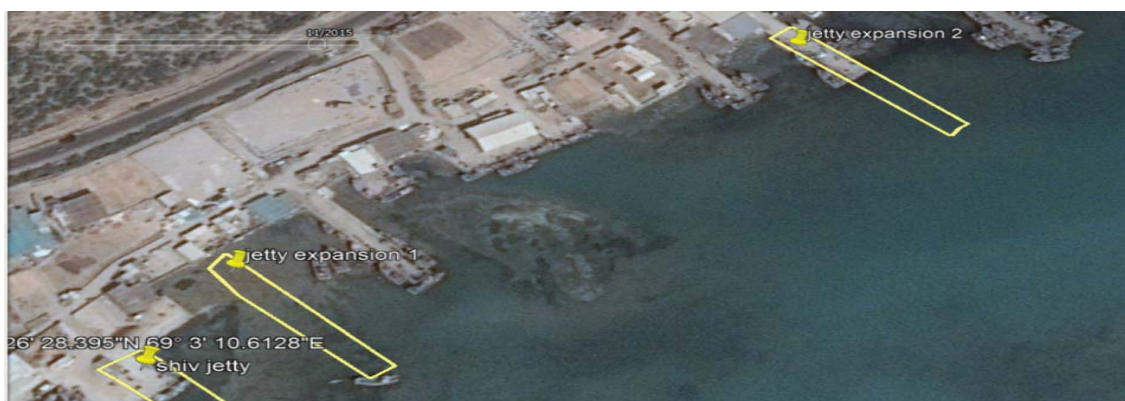
गुजरात एस.सी.जेड.एम.ए. को जून 2018 में देवभूमि, द्वारका में एक अनियमित निर्माण कार्य की शिकायत मिली और उनके द्वारा गुजरात एस.पी.सी.बी. को स्थल निरीक्षण का निर्देश दिया। गुजरात एस.पी.सी.बी. ने 30 मीटर लंबे जेटी के अवैध निर्माण कार्य की पुष्टि की और उल्लंघन करने वालों को निर्माण कार्य से हटाने का निर्देश दिया। लेखापरीक्षा ने क्षेत्र के उपग्रह चित्र प्राप्त किए जैसा कि नीचे दर्शाया गया है:

चित्र 11: बिना जेटी विस्तार (पीले से इंगित) के क्षेत्र की उपग्रह चित्र (नवंबर 2015)

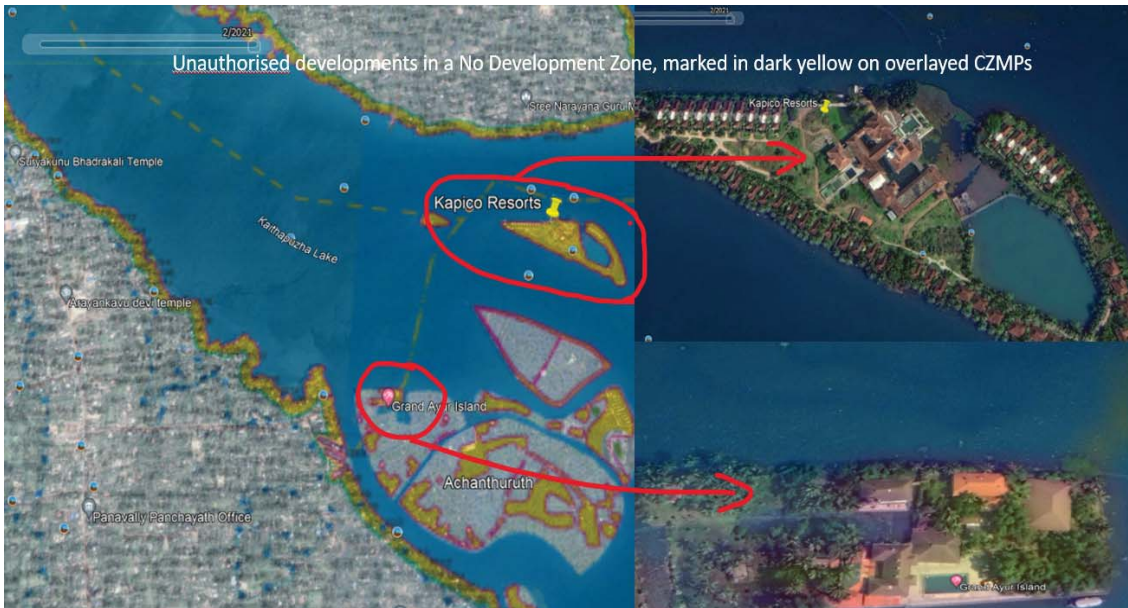
जून 2018 में केरल एस.सी.जेड.एम.ए. को एलेप्पी जिले के पनावली पंचायत में स्थित नेदियाथुरुथ द्वीप में एक रिसॉर्ट के निर्माण कार्य के बारे में शिकायत मिली। क्षेत्र के लिए स्वीकृत सी.जेड.एम.पी. के अनुसार, द्वीप को नो डेवलपमेंट जोन के रूप में नामित किया गया है। माननीय सुप्रीम कोर्ट ने जनवरी 2020 में झील क्षेत्र में रिसॉर्ट को अतिक्रमण घोषित करते हुए रिसॉर्ट को ध्वस्त करने का निर्देश दिया था। हमने यह पाया कि रिसॉर्ट को अभी तक ध्वस्त नहीं किया गया है। परियोजना क्षेत्र के उपग्रह चित्रों का परिक्षण करते हुए, लेखापरीक्षा ने एलेप्पी जिले की पानावली पंचायत में स्थित अंजुथुरुथ द्वीप पर एक और रिसोर्ट 'ग्रांड आयूर द्वीप' की पहचान की। ये द्वीप सी.आर.जेड. अधिसूचना के तहत झील क्षेत्र के नो डेवलपमेंट जोन का हिस्सा हैं। नीचे दिए गए आंकड़े द्वीप क्षेत्र के लिए अनुमोदित सी.जेड.एम.पी. (पीले रंग में इंगित एन.डी.जेड.) और क्षेत्र के लिए लेखापरीक्षा द्वारा प्राप्त उपग्रह छवियों को इंगित करते हैं जो नो डेवलपमेंट जोन में अनियमित निर्माण कार्य को दर्शाता है।

चित्र 13: क्षेत्र के लिए अनुमोदित सी.जेड.एम.पी. बाईं तरफ तथा क्षेत्र की 2021 की उपग्रह चित्र दाईं तरफ

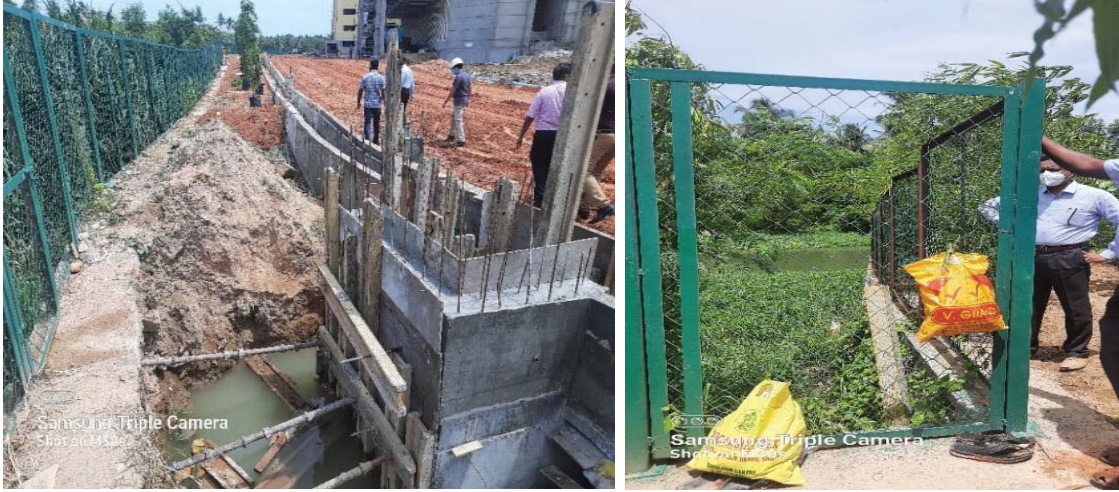
के हिस्से पर हाई मास्ट लाईट लगाने के लिए कंक्रीट बीम और बेसिन का निर्माण किया गया है। टी.एस. नहर से सटे सी.आर.जेड. क्षेत्र में तीन मीटर की औसत ऊंचाई की एक पत्थर की दीवार जिसके ऊपर तार की एक जाली की बाड़ के साथ का निर्माण किया गया था, जैसा कि नीचे दी गई तस्वीरों में दर्शाया गया है।

चित्र 15: नो डेवलपमेंट में निर्माण कार्य को दर्शाते चित्र

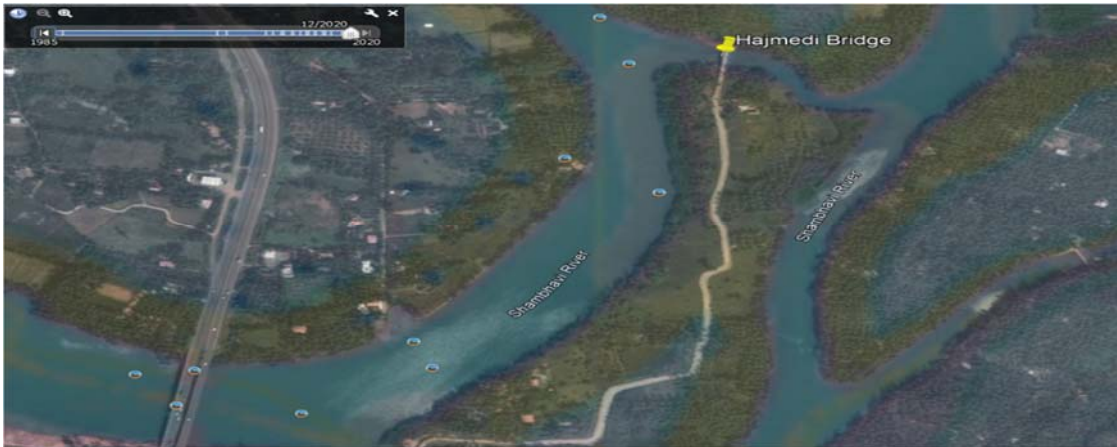
कर्नाटक एस.सी.जेड.एम.ए. को शांभवी नदी के द्वीपों में सड़क के अवैध निर्माण कार्य की शिकायत मिली थी। स्थल निरीक्षण के दौरान, यह पाया गया कि सी.आर.जेड. की मंजूरी प्राप्त किए बिना एक सड़क और दो पुलों का निर्माण कार्य किया गया था। इसके अलावा, यह बताया गया कि सड़क के निर्माण के लिए मैंग्रोव वृक्षारोपण को नष्ट कर दिया गया था। हालांकि राज्य निर्माण विभाग को कारण बताओ नोटिस जारी किया गया था, लेकिन कर्नाटक एस.सी.जेड.एम.ए. द्वारा कोई अनुवर्ती कार्रवाई नहीं की गई। जे.पी.वी. के दौरान लेखापरीक्षा दल द्वारा सड़क की उपस्थिति का सत्यापन किया गया था। लेखापरीक्षा ने साइट के उपग्रह चित्र प्राप्त किए जो नीचे दर्शाए गए हैं, जो स्पष्ट रूप से सड़क दिखाते हैं:

चित्र 16: द्वीप (नो डेवलपमेंट जोन) के बीच में निर्मित सड़क का उपग्रह चित्र

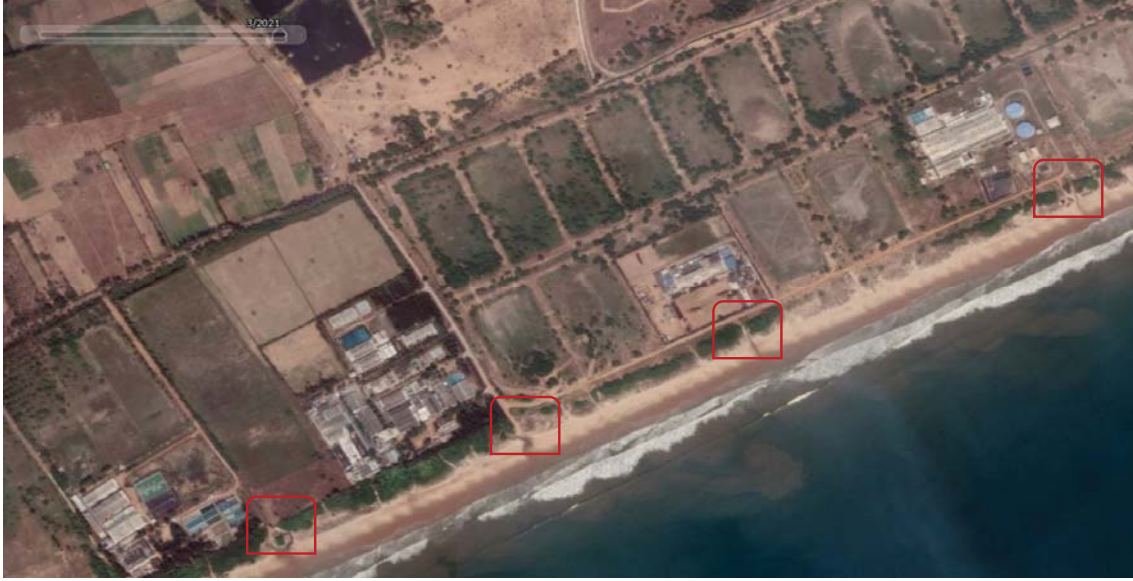
क्षेत्र के उपग्रह चित्र प्राप्त किए जो कई हैचरी की मौजूदगी की पुष्टि करते हैं जो समुद्र में अपना अपशिष्ट छोड़ रहे थे।

चित्र 17: पूर्वी गोदावरी जिले में कोठापेटा ग्रामीण समुद्र तट पर गायत्री हैचरी के आसपास के क्षेत्र का चित्र, जो कई अन्य हैचरी द्वारा समुद्र में सीधे अपशिष्ट प्रवाहित करते हुए दर्शाता है।

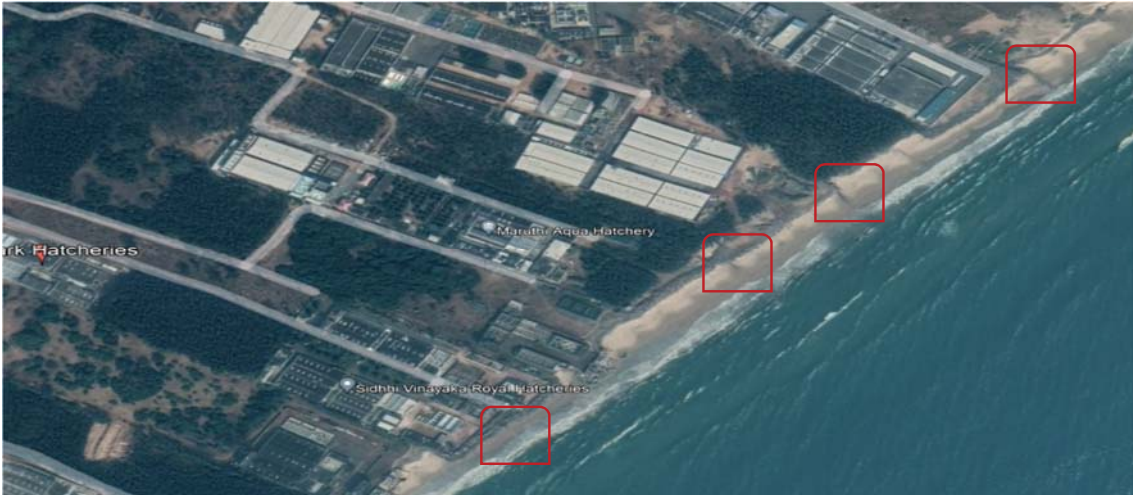
इसके अलावा पूर्वी गोदावरी जिले में कोन्नापापेटा समुद्र तटों के उपग्रह चित्रों की जांच की और यह पाया कि कोन्नापापेटा समुद्र तट पर हैचरी और झींगा खेतों के समूह हैं जो अपशिष्टों को सीधे समुद्र में प्रवाहित कर देते हैं नीचे दी गई उपग्रह छवि मार्च 2021 की है:

चित्र 18: पूर्वी गोदावरी जिले के कोन्नापापेटा समुद्र तट पर कई हैचरी की उपस्थिति और हैचरी द्वारा समुद्र में अपशिष्ट का खुला निर्वहन

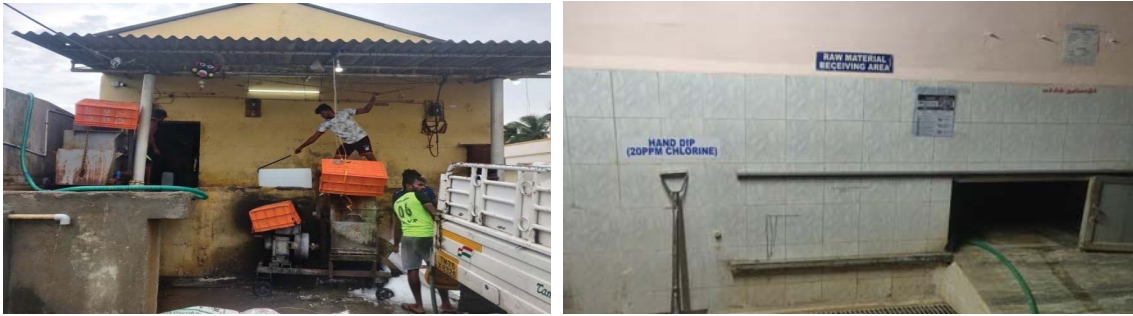
सी.आर.जेड. क्षेत्रों में बर्फ संयंत्रों की स्थापना और संचालन के लिए सी.आर.जेड. मंजूरी की आवश्यकता होती है। हमने सी.आर.जेड. मंजूरी प्राप्त किए बिना कन्याकुमारी जिले में चल रहे बर्फ संयंत्रों के मामले पाए। संयुक्त भौतिक सत्यापन (जे.पी.वी.) के दौरान, यह देखा गया कि एक आइस प्लांट परिसर के भीतर मछली पैकिंग इकाई भी चल रही थी। इन गतिविधियों को डी.एल.सी., कन्याकुमारी द्वारा अनियमित रूप से मंजूरी दी गई थी। तमिलनाडु एस.सी.जेड.एम.ए. ने अगस्त 2020 में डी.एल.सी., कन्याकुमारी को इस उल्लंघन के खिलाफ दंडात्मक कार्रवाई करके रिपोर्ट करने का निर्देश दिया। यह नोट किया गया कि डी.एल.सी. ने मार्च 2021 तक इस संबंध में कोई कार्रवाई नहीं की थी।

चित्र 19: संयुक्त भौतिक सत्यापन (जे.पी.वी.) के दौरान अनाधिकृत आइस प्लांट और मछली पैकिंग इकाई की फोटो

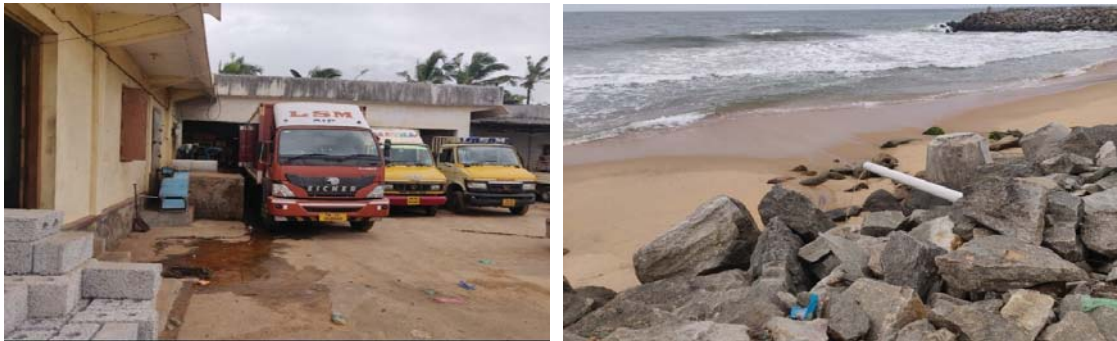
बर्फ संयंत्र के अनियमित संचालन का एक और उदाहरण कन्याकुमारी जिले में देखा गया, जहां संयंत्र अपशिष्ट जल को सीधे समुद्र में प्रवाहित कर रहा था। यह भी पाया गया कि आइस प्लांट सी.आर.जेड. अधिसूचना के प्रावधानों का उल्लंघन करते हुए भूजल खींच रहा था। यद्यपि तमिलनाडु एस.सी.जेड.एम.ए. ने डी.एल.सी. को दंडात्मक कार्रवाई करने का निर्देश दिया, परन्तु डी.एल.सी. ने अभी तक इस संबंध में कोई कार्रवाई नहीं करी है।

चित्र 20: संयुक्त भौतिक सत्यापन (जे.पी.वी.) के दौरान बर्फ संयंत्र द्वारा अपशिष्ट जल को सीधे समुद्र में प्रवाहित करने की फोटो
