### अध्याय III : प्रौद्योगिकी का उपयोग

### 3.1 अवैध खनन गतिविधियों का पता लगाने और उन्हें रोकने के लिए उपग्रह चित्रों का उपयोग न करना

31 मार्च 2020 को समाप्त वर्ष के लिए लेखापरीक्षा प्रतिवेदन (निष्पादन लेखापरीक्षा)

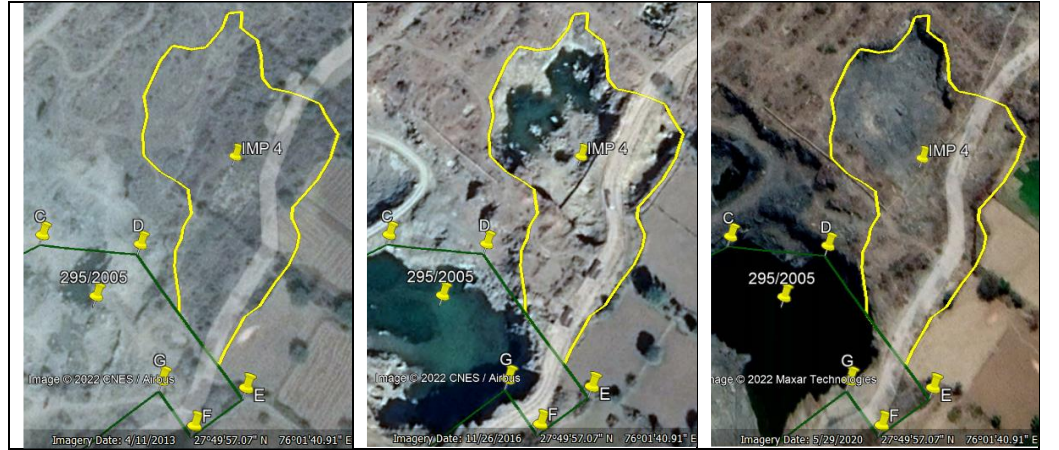
चित्र 2: दिनांक 11.04.2013, 26.11.2016 एवं 29.05.2020 को ली गई सैटेलाइट इमेजरी के विश्लेषण से पता चला कि खननपट्टा संख्या 295/2005 से सटे 0.92 हेक्टेयर में लगातार अवैध खनन हो रहा है (सहायक खनि अभियंता नीमकाथाना)।

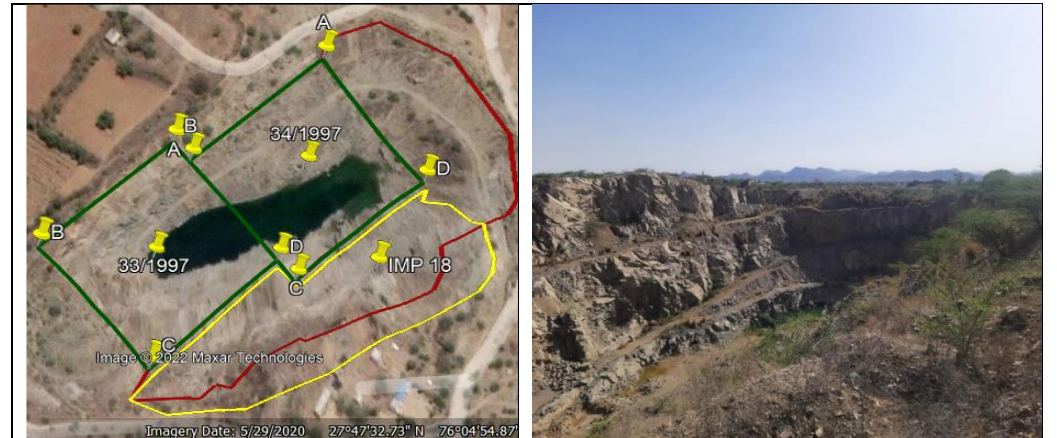
चित्र 6

खननपट्टा संख्या 33/1997 एवं 34/1997 (सहायक खनि अभियंता कोटपूतली), फोटोग्राफ दिनांक 08.04.2021.

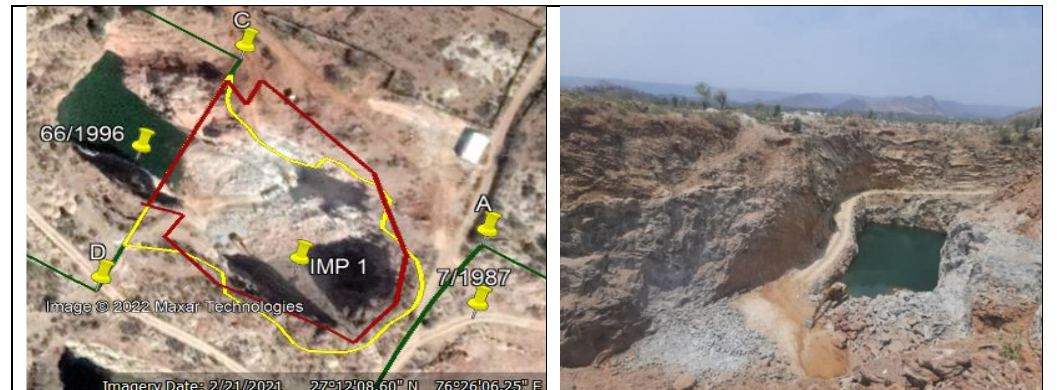
चित्र 7

खननपट्टा संख्या 66/1996 (खनि अभियंता अलवर), फोटोग्राफ दिनांक 16.04.2021.

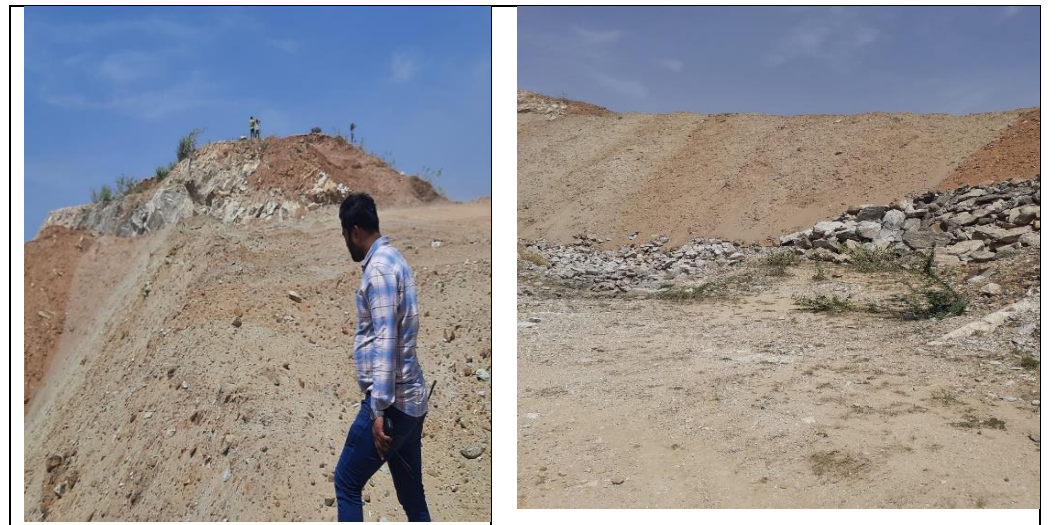
चित्र 11

संयुक्त भौतिक सत्यापन के दौरान, लेखापरीक्षा ने यह भी पाया कि दो अवैध खनन क्षेत्रों (सीकर और नीमकाथाना) में, अवैध उत्खनन क्षेत्र के विशाल गड्ढों को रेत, धूल या ओवरबर्डन सामग्री के मिश्रण से वापस भरा जा रहा था।

खननपट्टा संख्या बी/518/2005 (सख अभियंता नीमकाथाना), फोटोग्राफ दिनांक 06.04.2021.

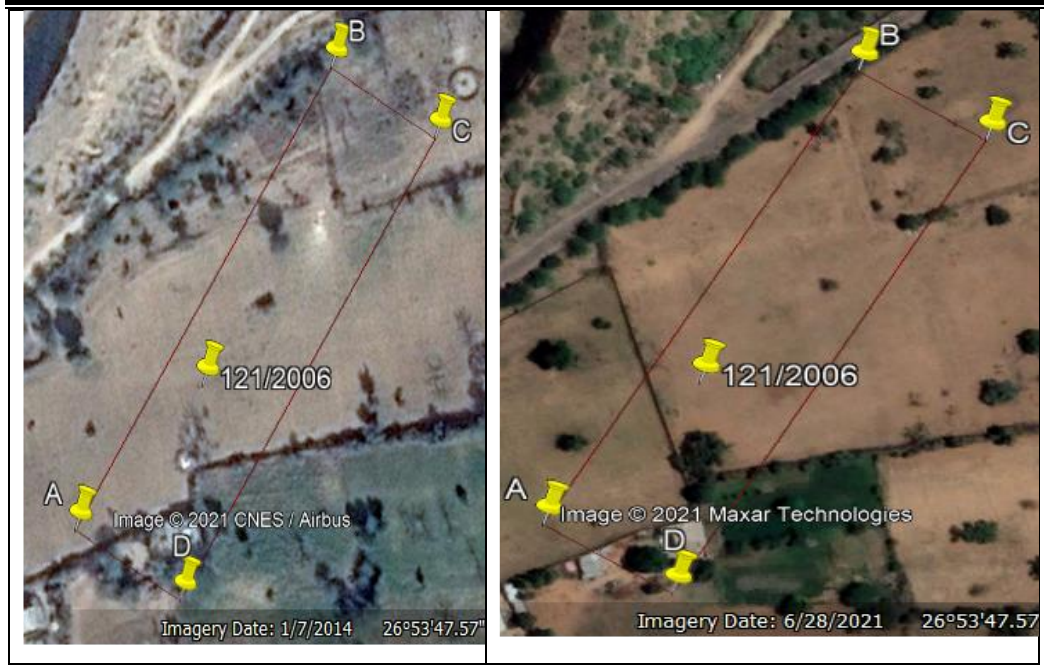
चित्र 12

सैटेलाइट इमेज के विश्लेषण से पता चला कि जुलाई 2014 से जून 2021 की अवधि के दौरान खननपट्टा संख्या 121/2006 (खनि अभियंता मकराना) में कोई खनन गतिविधि नहीं थी। तथापि, पट्टेदार ने 30 अगस्त 2018 से 25 नवंबर 2019 के दौरान 57,568.43 मीट्रिक टन खनिज 2,317 ई-रवन्नों के माध्यम से प्रेषित किया।

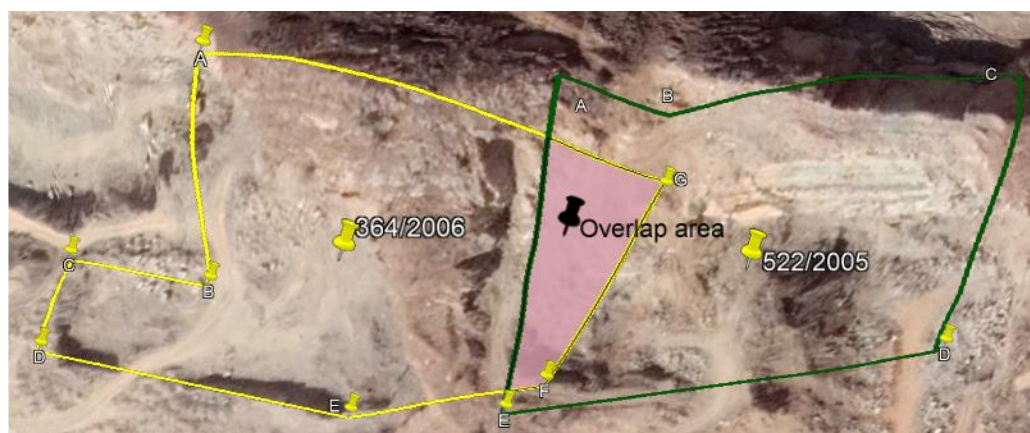
चित्र 13

उपरोक्त तालिका दर्शाती है कि लगभग आठ प्रतिशत खननपट्टों का सही ढंग से सीमांकन नहीं किया गया था ताकि ओवरलैपिंग से बचा जा सके। इन खननपट्टों का ओवरलैप क्षेत्र (जैसा कि तालिका 3.4 में दिखाया गया है) 57.36 हेक्टेयर था। ये खननपट्टे वर्ष 1977 से 2017 के बीच स्वीकृत किए गए थे और तब से यह समस्या बनी हुई है। खननपट्टों के ओवरलैपिंग को दर्शाने के लिए एक दृष्टांत चित्र नीचे दिया गया है।

खनि अभियंता सीकर के क्षेत्राधीन खननपट्टों की छवि

सरकार ने उत्तर दिया (फरवरी 2022) कि पूर्व में खननपट्टों का सीमांकन कंपास एवं फीता की सहायता से किया जाता था तथा मानचित्र को हस्तचालित रूप से तैयार कर मास्टर मानचित्र पर खननपट्टा क्षेत्र को आलेखित किया जाता था। आरएमएमसी नियम, 2017 लागू होने के बाद जीपीएस/डीजीपीएस (जीएनएसएस) उपकरण का उपयोग इसके लिए अनिवार्य कर दिया गया, मानवीय आलेखन की सटीकता कम्प्यूटरीकृत जीआईएस आलेखन से भिन्न होती है जिसके कारण ये त्रुटियां हुईं।

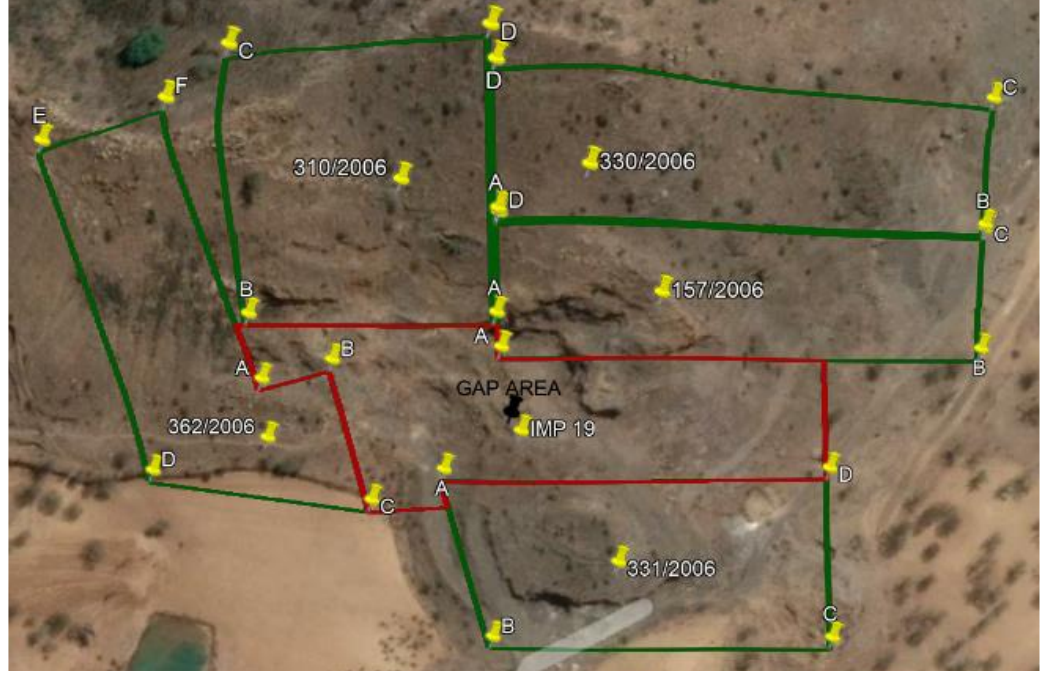
चित्र 14

खनि अभियंता सीकर के क्षेत्राधीन गैप क्षेत्र में अवैध खनन की तस्वीर

- हरी रेखा खननपट्टा क्षेत्र को दर्शाती है।
- लाल रेखा गैप क्षेत्र को दर्शाती है।

सरकार ने उत्तर दिया (फरवरी 2022) कि उपयुक्त गैप क्षेत्रों की नीलामी की जावेगी और लेखापरीक्षा को सूचित किया जावेगा।

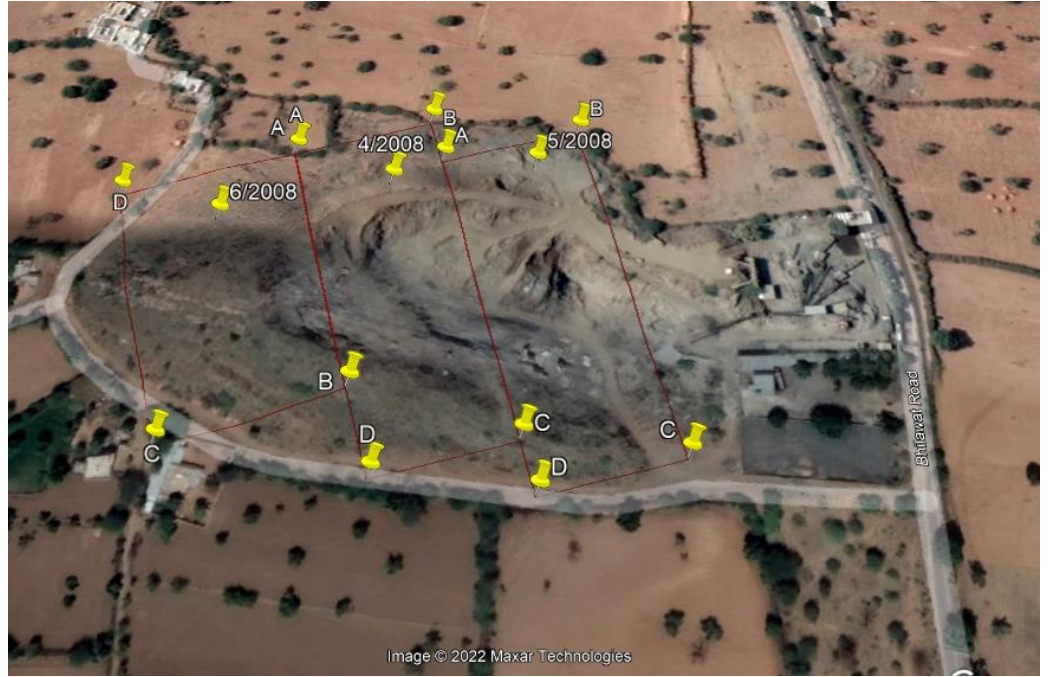
चित्र 15

जीआईएस मैपिंग से आशय नक्शा तैयार करने के लिए जीआईएस सॉफ्टवेयर में डेटा परतों को इनपुट करने की प्रक्रिया से है। ये मानचित्र उपयोगकर्ताओं को ऐसी सुपाठ्य जानकारी प्रस्तुत करते हैं जो कच्चा डेटा स्वयं प्रदर्शित नहीं कर सकता। यह बेहतर निर्णय लेने एवं बेहतर भौगोलिक सूचना रिकॉर्ड रखने आदि में मदद करता है। गैप क्षेत्रों और खननपट्टों के ओवरलैपिंग को जीआईएस मैपिंग द्वारा पहचाना जा सकता है। डीएमजीओएमएस में प्रत्येक खननपट्टे की जीआईएस मैपिंग का प्रावधान है। जीआईएस मैपिंग की दृष्टांत छवि यहां दी गई है:

#### खननपट्टों की जीआईएस मैपिंग की दृष्टांत छवि

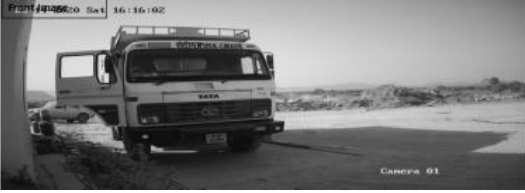
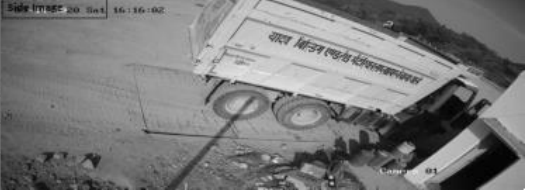
चित्र 16: वाहन संख्या RJ32GC3664 के लिए दो ई-रवन्ना पांच मिनट के भीतर जारी किए गए जैसा कि चित्र 16 एवं 17 में दर्शाया गया है।

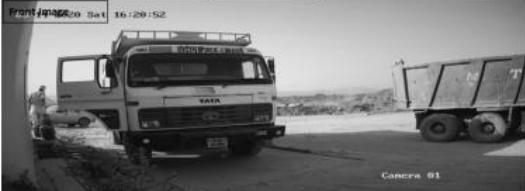
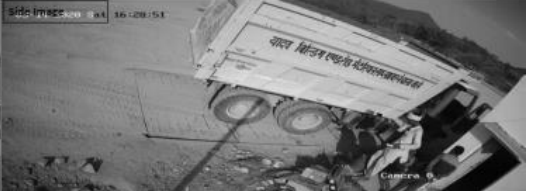
चित्र 17: वाहन संख्या RJ32GC3664 के लिए दो ई-रवन्ना पांच मिनट के भीतर जारी किए गए जैसा कि चित्र 16 एवं 17 में दर्शाया गया है।
