अध्याय III

अवैध उत्खनन पर अंकुश लगाने हेतु उन्नत तकनीक का अपनाया जाना

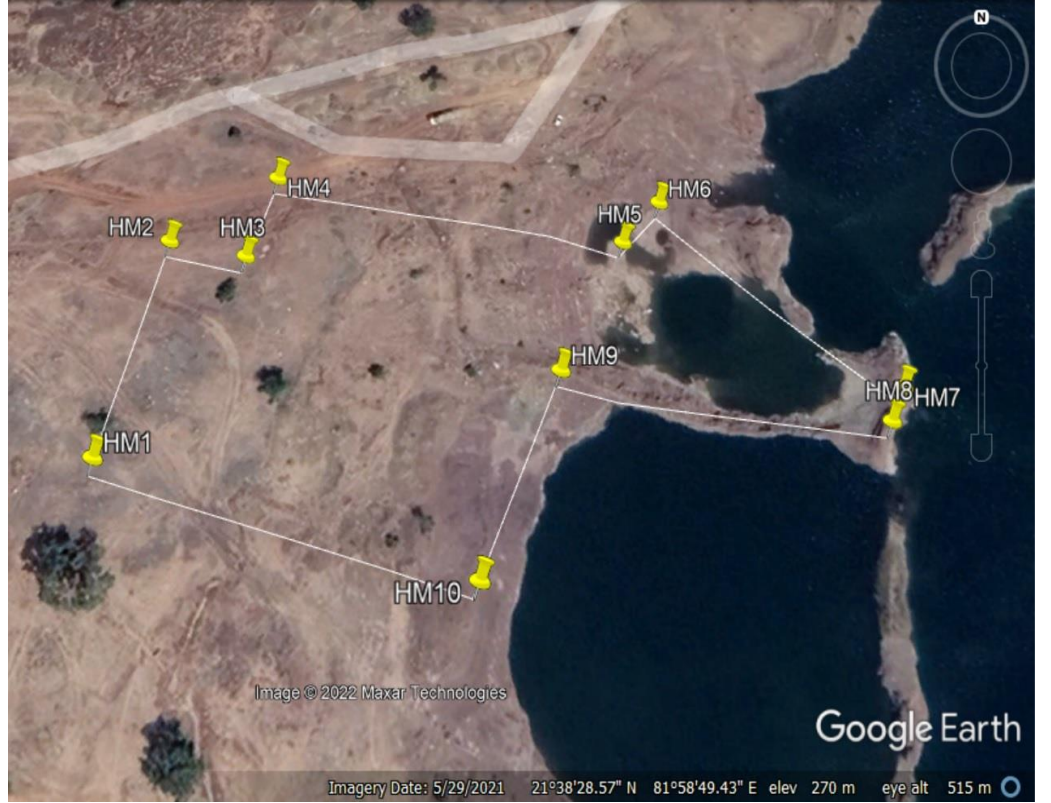
पर्यावरणीय स्वीकृति/खनन योजनाओं में निर्धारित शर्तों के अनुसार, पट्टाधारकों को बैरियर जोन में वृक्षारोपण किया जाना अनिवार्य है। चालीस प्रकरणों में पर्यावरणीय स्वीकृति एवं खनन योजनाओं में दिए गए मानदंडों के अनुसार वृक्षारोपण कार्य नहीं किया गया था। इनमें से 33 पट्टे 2015 के पूर्व स्वीकृत किए गए थे एवं आठ पट्टे 2015 के बाद स्वीकृत किए गए थे।

वर्तमान प्रकरण में यह देखा जा सकता है कि प.स्वी. एवं खनन योजना के अनुसार वृक्षारोपण नहीं किया गया था। विभाग 2015 के बाद स्वीकृत पट्टों के मामले में भी प.स्वी. एवं खनन योजना की शर्तों का अनुपालन सुनिश्चित नहीं कर सका।

चित्र-3.1 (क): ग्राम रानीजरौद, बलौदाबाजार 1.172 हे. में खान का उपग्रह चित्र, जहाँ कोई वृक्षारोपण नहीं किया गया था। (फोटो दिनांक: मई 2021), स्रोत: गूगल अर्थ प्रो

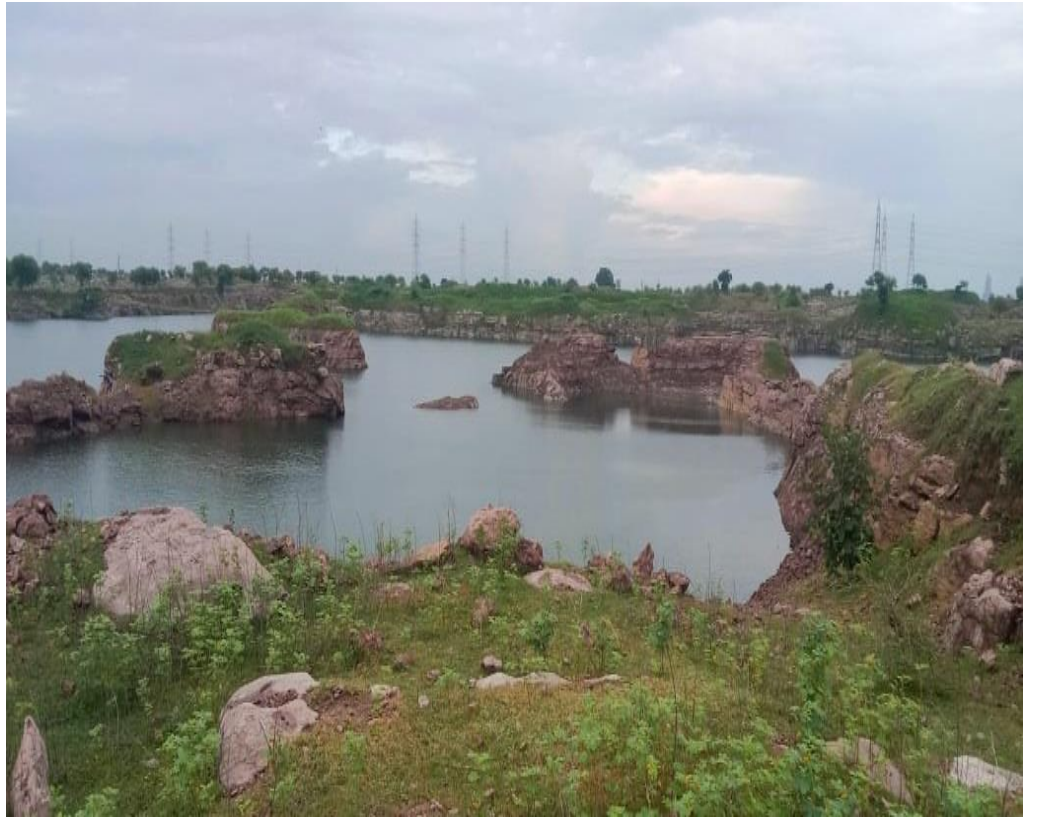
उपरोक्त 40 में से 10 प्रकरणों के संयुक्त भौतिक सत्यापन में पाया गया कि सात प्रकरणों में कोई वृक्षारोपण नहीं किया गया था तथा अन्य तीन प्रकरणों में आंशिक रूप से वृक्षारोपण किया गया था।

चित्र-3.1 (ख): संयुक्त भौतिक सत्यापन के दौरान लिए गए उपरोक्त खान (चित्र-3.1 (क)) का चित्र, (फोटो दिनांक: सितंबर 2022)

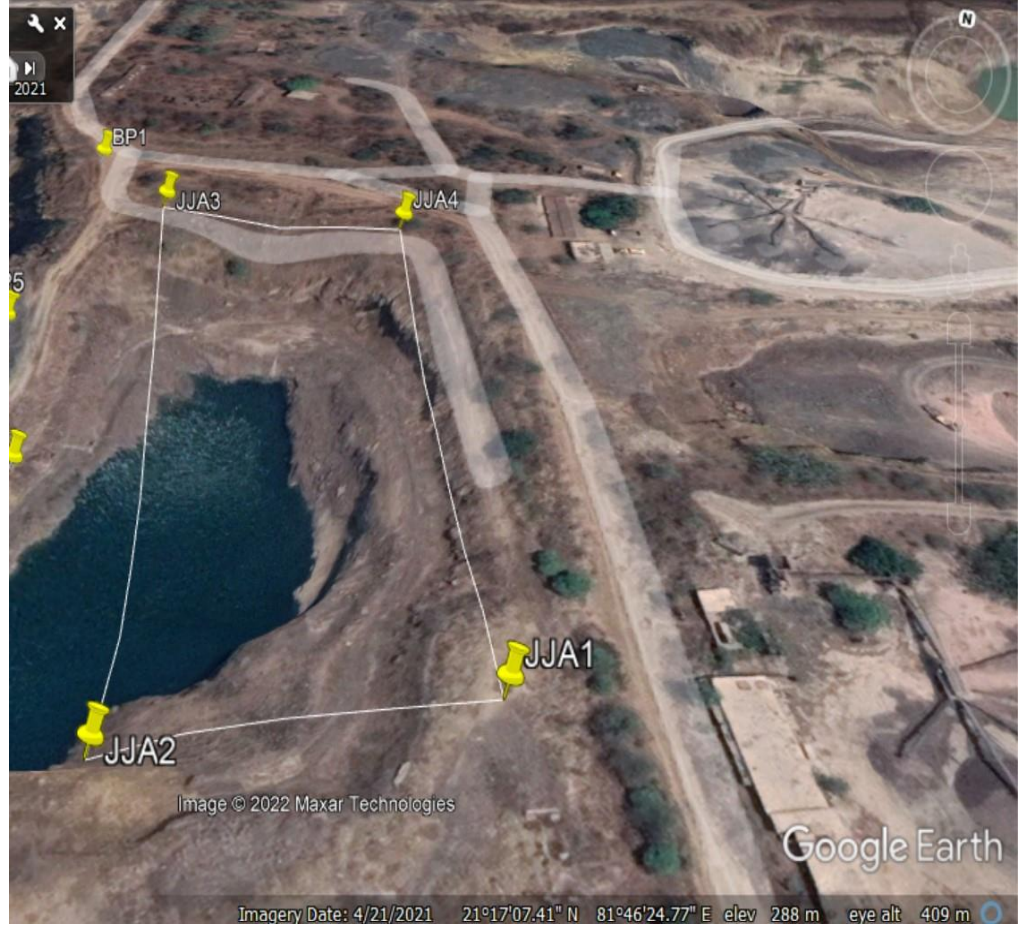
वर्तमान प्रकरण में यह देखा जा सकता है कि पटटेदार द्वारा खनन गतिविधि के कारण बनाए गए गड़ढे को उत्खनन योजना में स्वीकृत निर्देशांकों के बाहर तक बढ़ाया गया था (जैसा कि चित्र- 3.2(क), (ख) एवं (ग) में दर्शाया गया है))। उत्खनन पट्टे के संयुक्त भौतिक सत्यापन के दौरान गड़ढा पास के क्षेत्रों को सम्मिलित करते हुए स्वीकृत निर्देशांकों से आगे बढ़ा हुआ पाया गया।

चित्र-3.2 (क): स्वीकृत निर्देशांक के बाहर गड़ढा दिखाते हुए उपग्रह चित्र (खसरा संख्या 1960, क्षेत्रफल-0.971, ग्राम- नरदहा, तहसील- आरंग, जिला- रायपुर, लीज अवधि- 25. 09.2002 से 24.09.2032) फोटो दिनांक: अप्रैल 2021, स्रोत: गूगल अर्थ प्रो

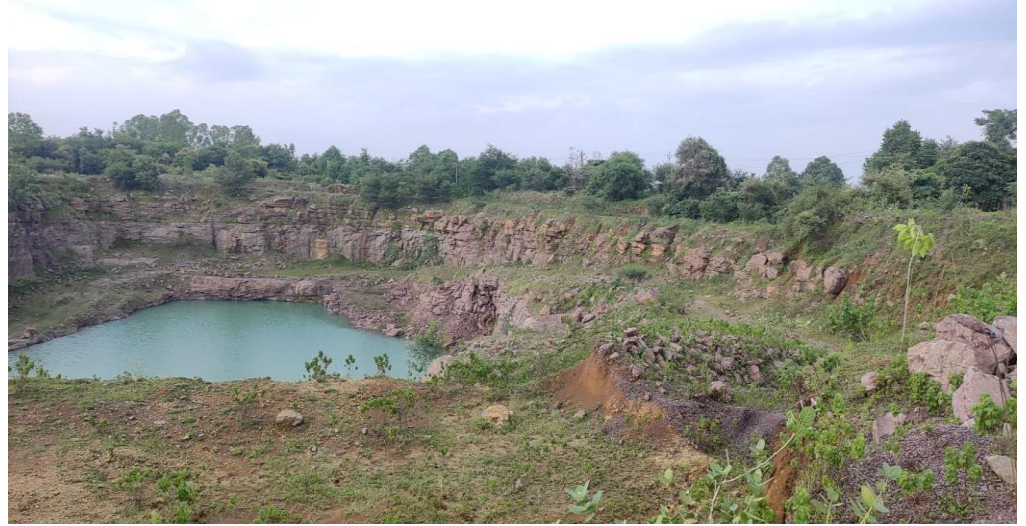
चित्र-3.2 (ग): संयुक्त भौतिक सत्यापन के दौरान लिए गए उपरोक्त खान (चित्र-3.2 (क)) का चित्र, (फोटो दिनांक: सितंबर 2022)

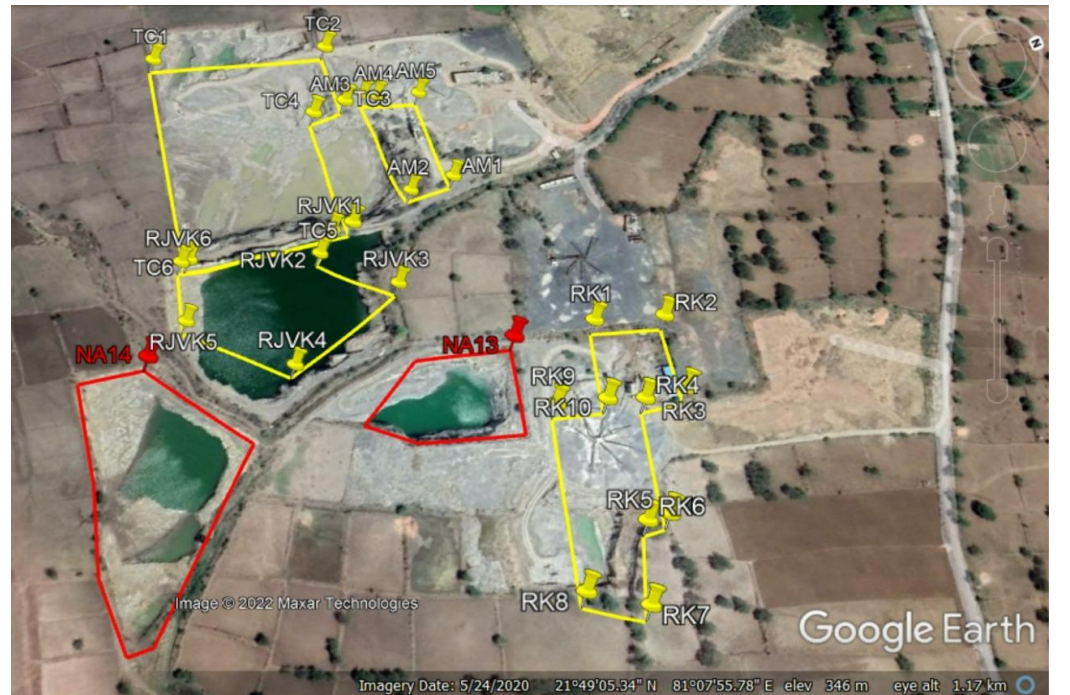
निर्देशांक के वास्तविकता को सत्यापित करने और यह जांच करने के लिए कि क्या अनाधिकृत खनन गतिविधियां स्वीकृत निर्देशांकों के बाहर की जा रही थी, लेखापरीक्षा ने चयनित जिलों में से एक अर्थात् कवर्धा जिले में स्वीकृत सभी पट्टों के निर्देशांक की मांग की। जि.ख.अ. कवर्धा ने 28 पट्टों (मुख्य खनिज के पट्टों सहित) के निर्देशांक प्रस्तुत किए। लेखापरीक्षा ने उपग्रह चित्रों के माध्यम से इन सभी पट्टों के निर्देशांक "गूगल अर्थ प्रो" पर प्लॉट किए। निर्देशांक प्लॉट करने के बाद लेखापरीक्षा ने जिले में 15 स्थलों की पहचान की, जहाँ स्वीकृत पट्टों के अलावा अन्य क्षेत्रों में गडढे देखे गए (जैसा कि चित्र-3.3 (क) एवं (ख) में दर्शाया गया है)। यह स्वीकृत पट्टों क्षेत्रों के बाहर अनाधिकृत खनन गतिविधियों को इंगित करता है।

चित्र-3.3 (क): स्वीकृत एवं अनाधिकृत गड्ढों का उपग्रह चित्र (फोटो दिनांक: मई 2020), स्रोत: गूगल अर्थ प्रो

चित्र-3.3 (ख): स्वीकृत एवं अनाधिकृत गड्ढों का उपग्रह चित्र (फोटो दिनांक: मई 2020), स्रोत: गूगल अर्थ प्रो

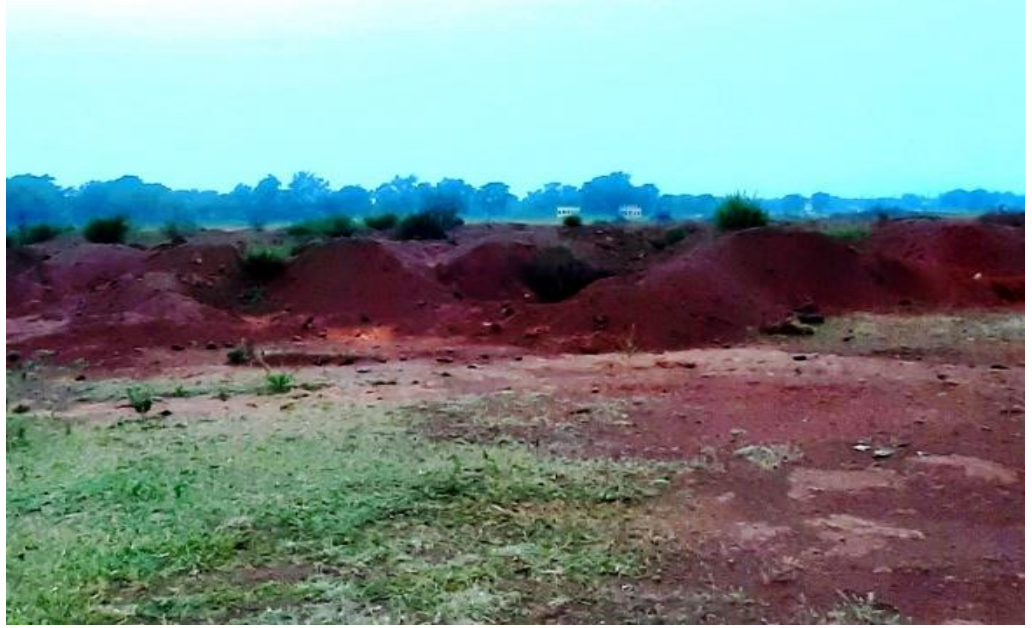
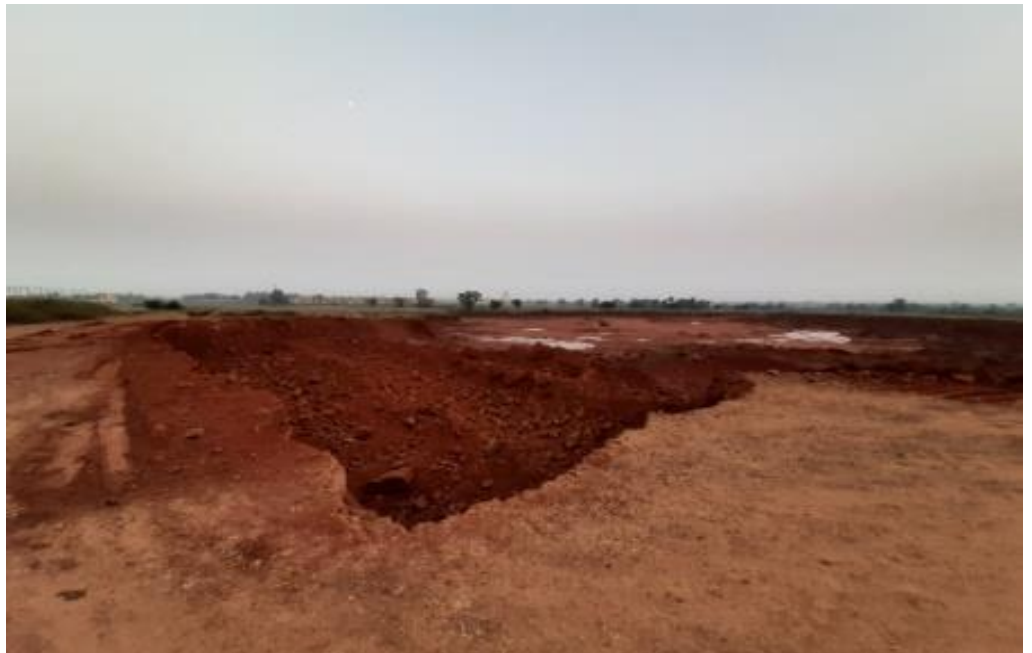
जि.ख.अ. के अधिकारियों/कर्मचारियों के साथ खानों के संयुक्त भौतिक सत्यापन के दौरान (अक्टूबर 2020 और अगस्त 2021 के मध्य) लेखापरीक्षा ने रिको गांव, नवा रायपुर और मूरा-तिल्दा क्षेत्र (जि.ख.अ., रायपुर) के पास वैध अनुज्ञापत्र प्राप्त किए बिना विशाल मात्रा में मुरुम के निकासी और डंपिंग देखा (चित्र- 3.4 (क) एवं (ख))।

चित्र-3.4 (क): ग्राम रिको, नवा रायपुर के समीप अनाधिकृत मुरुम उत्खनन (फोटो दिनांक: अक्टूबर 2020)।

चित्र-3.4 (ख): ग्राम रिको, नवा रायपुर के समीप अनाधिकृत मुरुम उत्खनन (फोटो दिनांक: अक्टूबर 2020)।
