ಅಧ್ಯಾಯ–IV
ಪ್ರಾಚೀನ ಪಾರಂಪರಿಕ ಸ್ಮಾರಕಗಳ ರಕ್ಷಣೆ ಹಾಗೂ ಸುರಕ್ಷತೆ

ಪ್ರಾಚೀನ ಪಾರಂಪರಿಕ ಸ್ಮಾರಕಗಳ ರಕ್ಷಣೆ ಹಾಗೂ ಸುರಕ್ಷತೆ

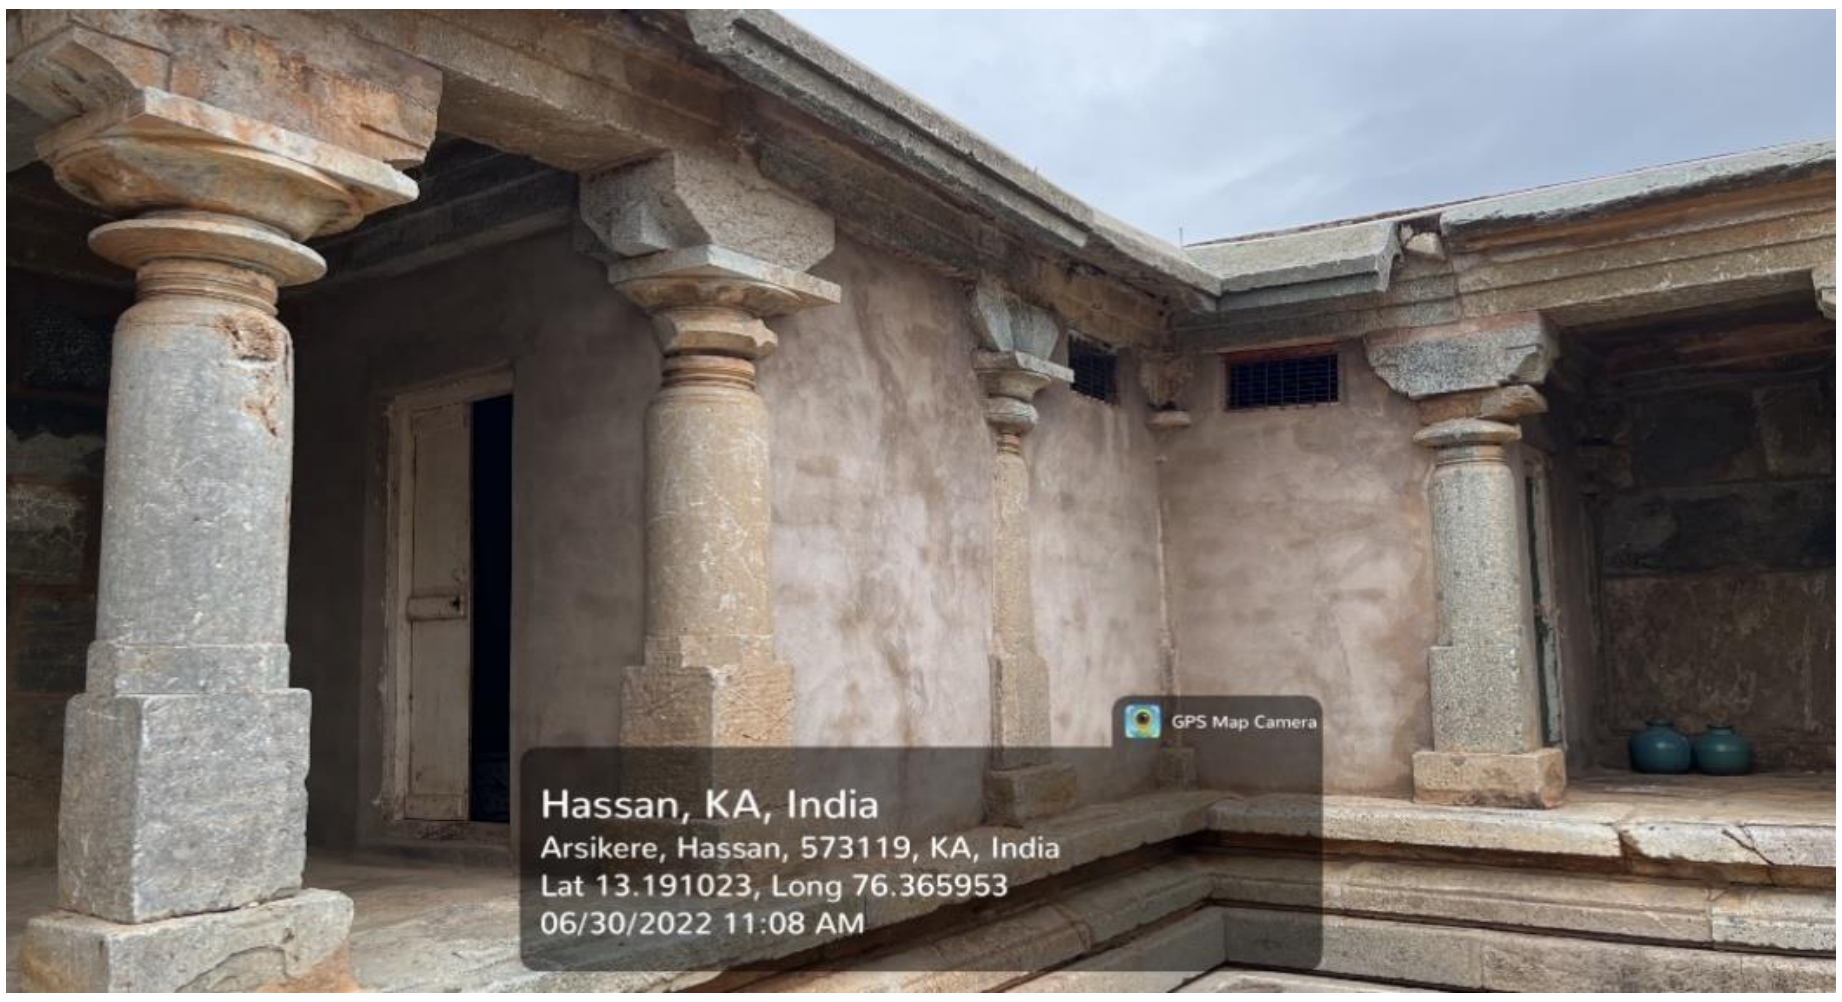
ಛಾಯಾಚಿತ್ರ ಸಂಖ್ಯೆ. 4.2: ಇಲಾಖೆಯು ನಿಯತಕಾಲಿಕ ಪರೀಕ್ಷಣೆಗಳನ್ನು ನಡೆಸದಿದ್ದುದು ಸ್ಥಳೀಯರು ಒಂದು ಸ್ಮಾರಕದ ಒಳಗೆ ಕೊಠಡಿಗಳನ್ನು ನಿರ್ಮಿಸುವಲ್ಲಿ ಪರಿಣಮಿಸಿದ್ದುದು.

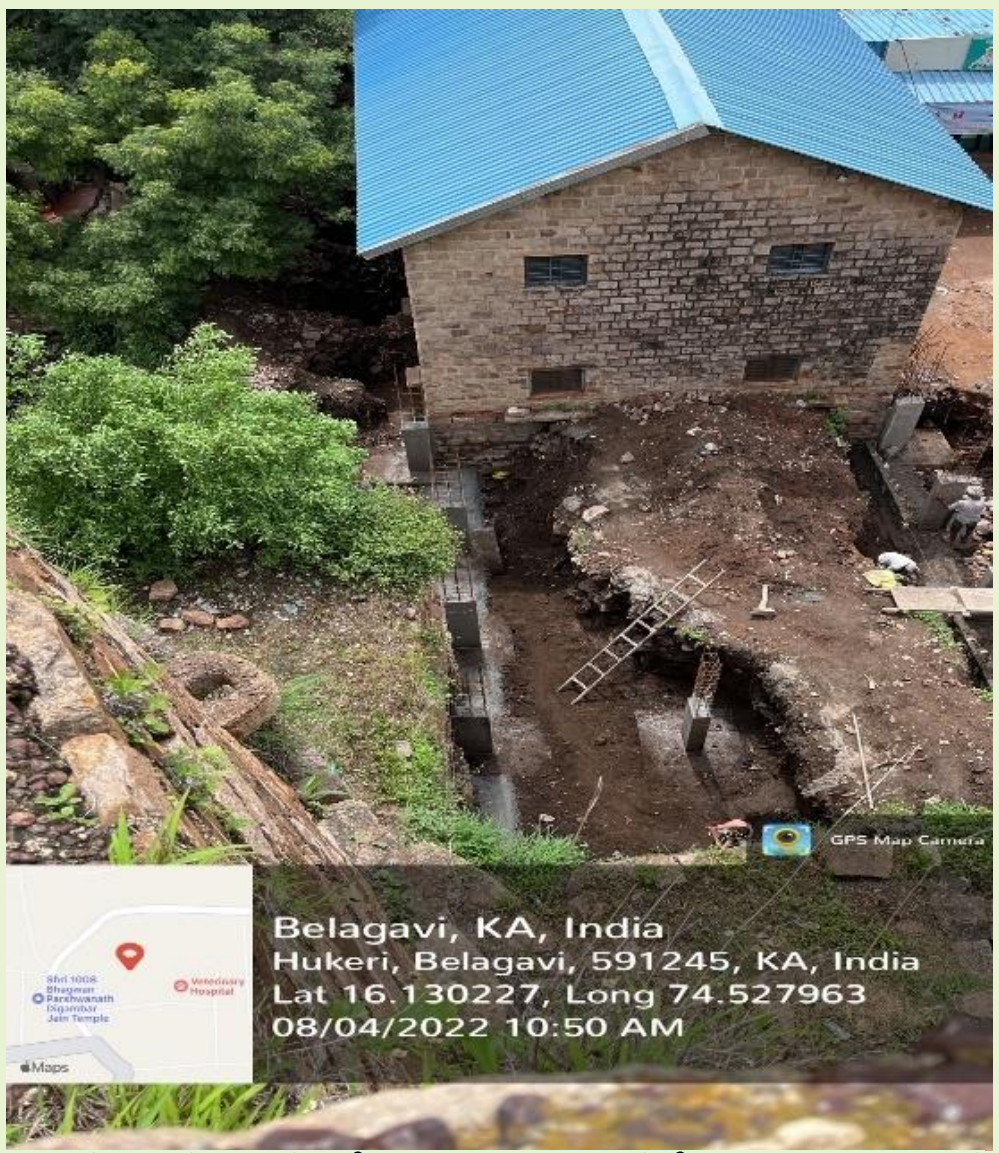
ಛಾಯಾಚಿತ್ರ ಸಂಖ್ಯೆ 4.16: ಹುಕ್ಕೇರಿ ತಾಲ್ಲೂಕಿನ ಯಮಕನಮರಡಿಯಲ್ಲಿ ಕೋಟೆಗೆ ಹೊಂದಿಕೊಂಡಂತೆ ಪ್ರಗತಿಯಲ್ಲಿರುವ ನಿರ್ಮಾಣ ಕಾಮಗಾರಿ.

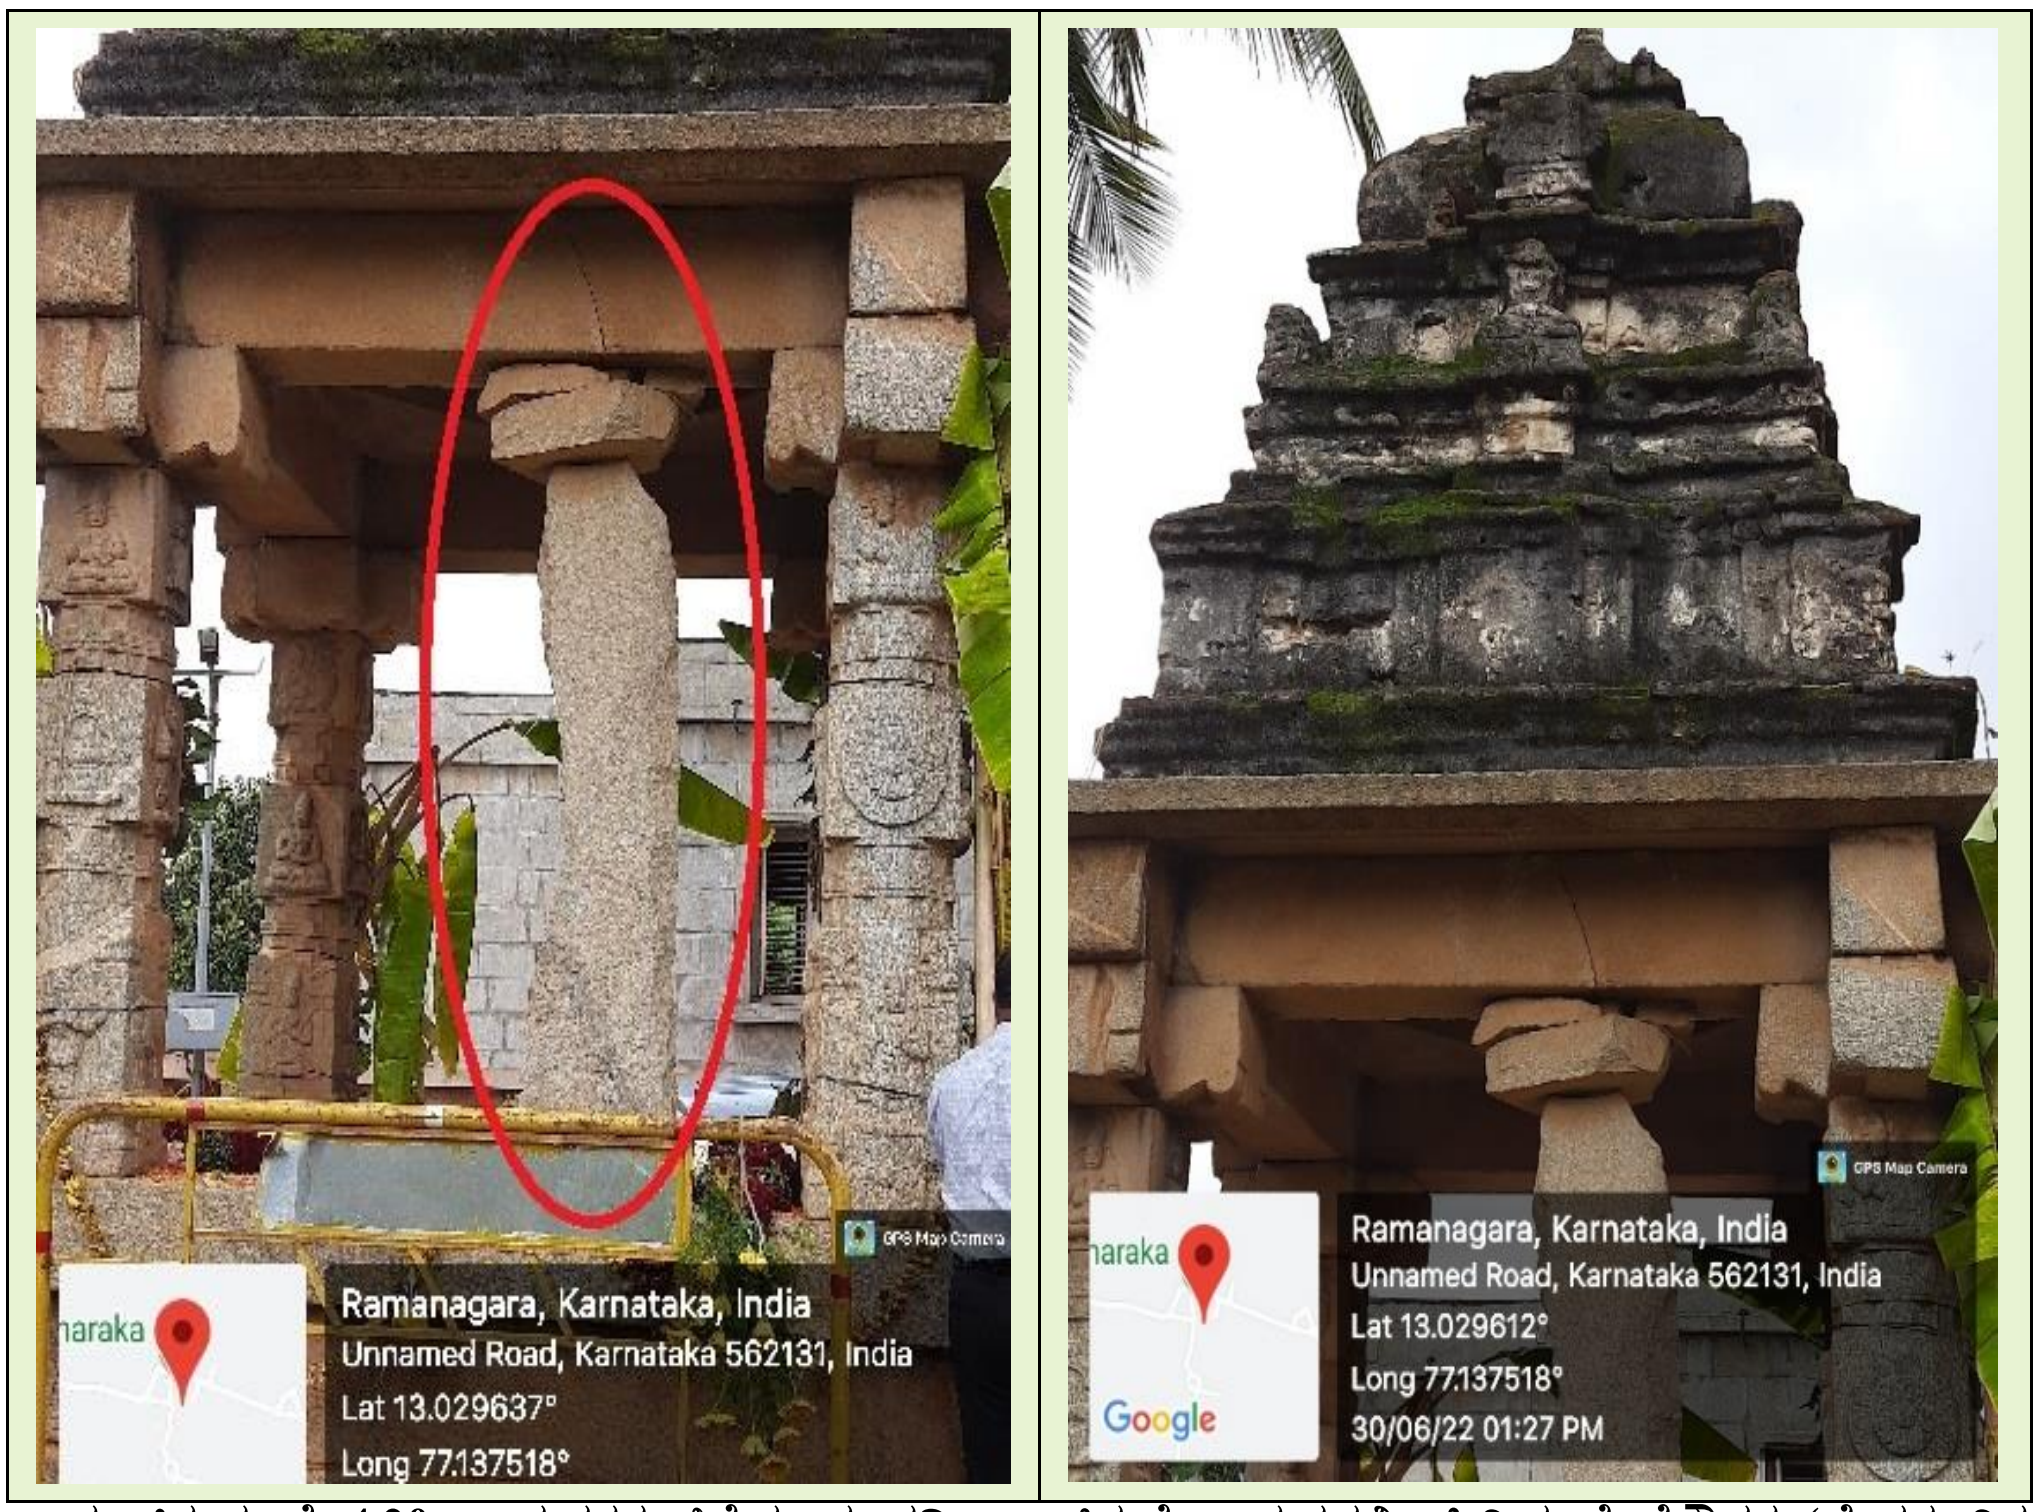
ಮುಂದುವರೆದು ರಾಮನಗರ ಜಿಲ್ಲೆಯಲ್ಲಿ ಬೆಂಗಳೂರಿನ ನಿರ್ಮಾತೃ ಹಿರಿಯ ಕೆಂಪೇಗೌಡರ ಸಮಾಧಿಯು ಶಿಥಿಲಾವಸ್ಥೆಯಲ್ಲಿರುವುದನ್ನು ಲೆಕ್ಕಪರಿಶೋಧನೆಯು ಗಮನಿಸಿತು. ಈ ಸ್ಮಾರಕವು ಕುಸಿದುಹೋಗುವುದನ್ನು ತಡೆಯುವ ಸಲುವಾಗಿ ಗ್ರಾಮಸ್ಥರು ಒಂದು ತಡೆಕಲ್ಲನ್ನು ಅದಕ್ಕೆ ಸೇರಿಸುವ ಮೂಲಕ ಪೂರ್ವಸ್ಥಿತಿಗೆ ತಂದಿದ್ದರು. ಇಲಾಖೆಯ ಸಂರಕ್ಷಣಾ ಕಾಮಗಾರಿಗಳಿಗೆ ಆದ್ಯತೆಯನ್ನು ಅಗತ್ಯತೆಯ ಆಧಾರದಲ್ಲಿ ನೀಡಿರಲಿಲ್ಲವೆಂಬುದನ್ನು ಇದು ತೋರಿಸುತ್ತದೆ. ಸಂರಕ್ಷಣಾ ಕಾರ್ಯಕ್ಕೆ ಆದ್ಯತೆ ನೀಡುವಲ್ಲಿ ಇಲಾಖೆ ಮಾಡಿದ ಲೋಪದಿಂದಾಗಿ ಸ್ಮಾರಕಗಳು ವಿನಾಶದ ಅಂಚಿನಲ್ಲಿನಲ್ಲಿದ್ದವು.

ಛಾಯಾಚಿತ್ರ ಸಂಖ್ಯೆ 4.20: ರಾಮನಗರ ಜಿಲ್ಲೆಯ ಮಾಗಡಿ ತಾಲ್ಲೂಕಿನ ಕೆಂಪಾಪುರದಲ್ಲಿ ಹಿರಿಯ ಕೆಂಪೇಗೌಡರ (ಬೆಂಗಳೂರಿನ ನಿರ್ಮಾತೃ) ಸಮಾಧಿಯ ಸ್ಥಿತಿಗತಿ.

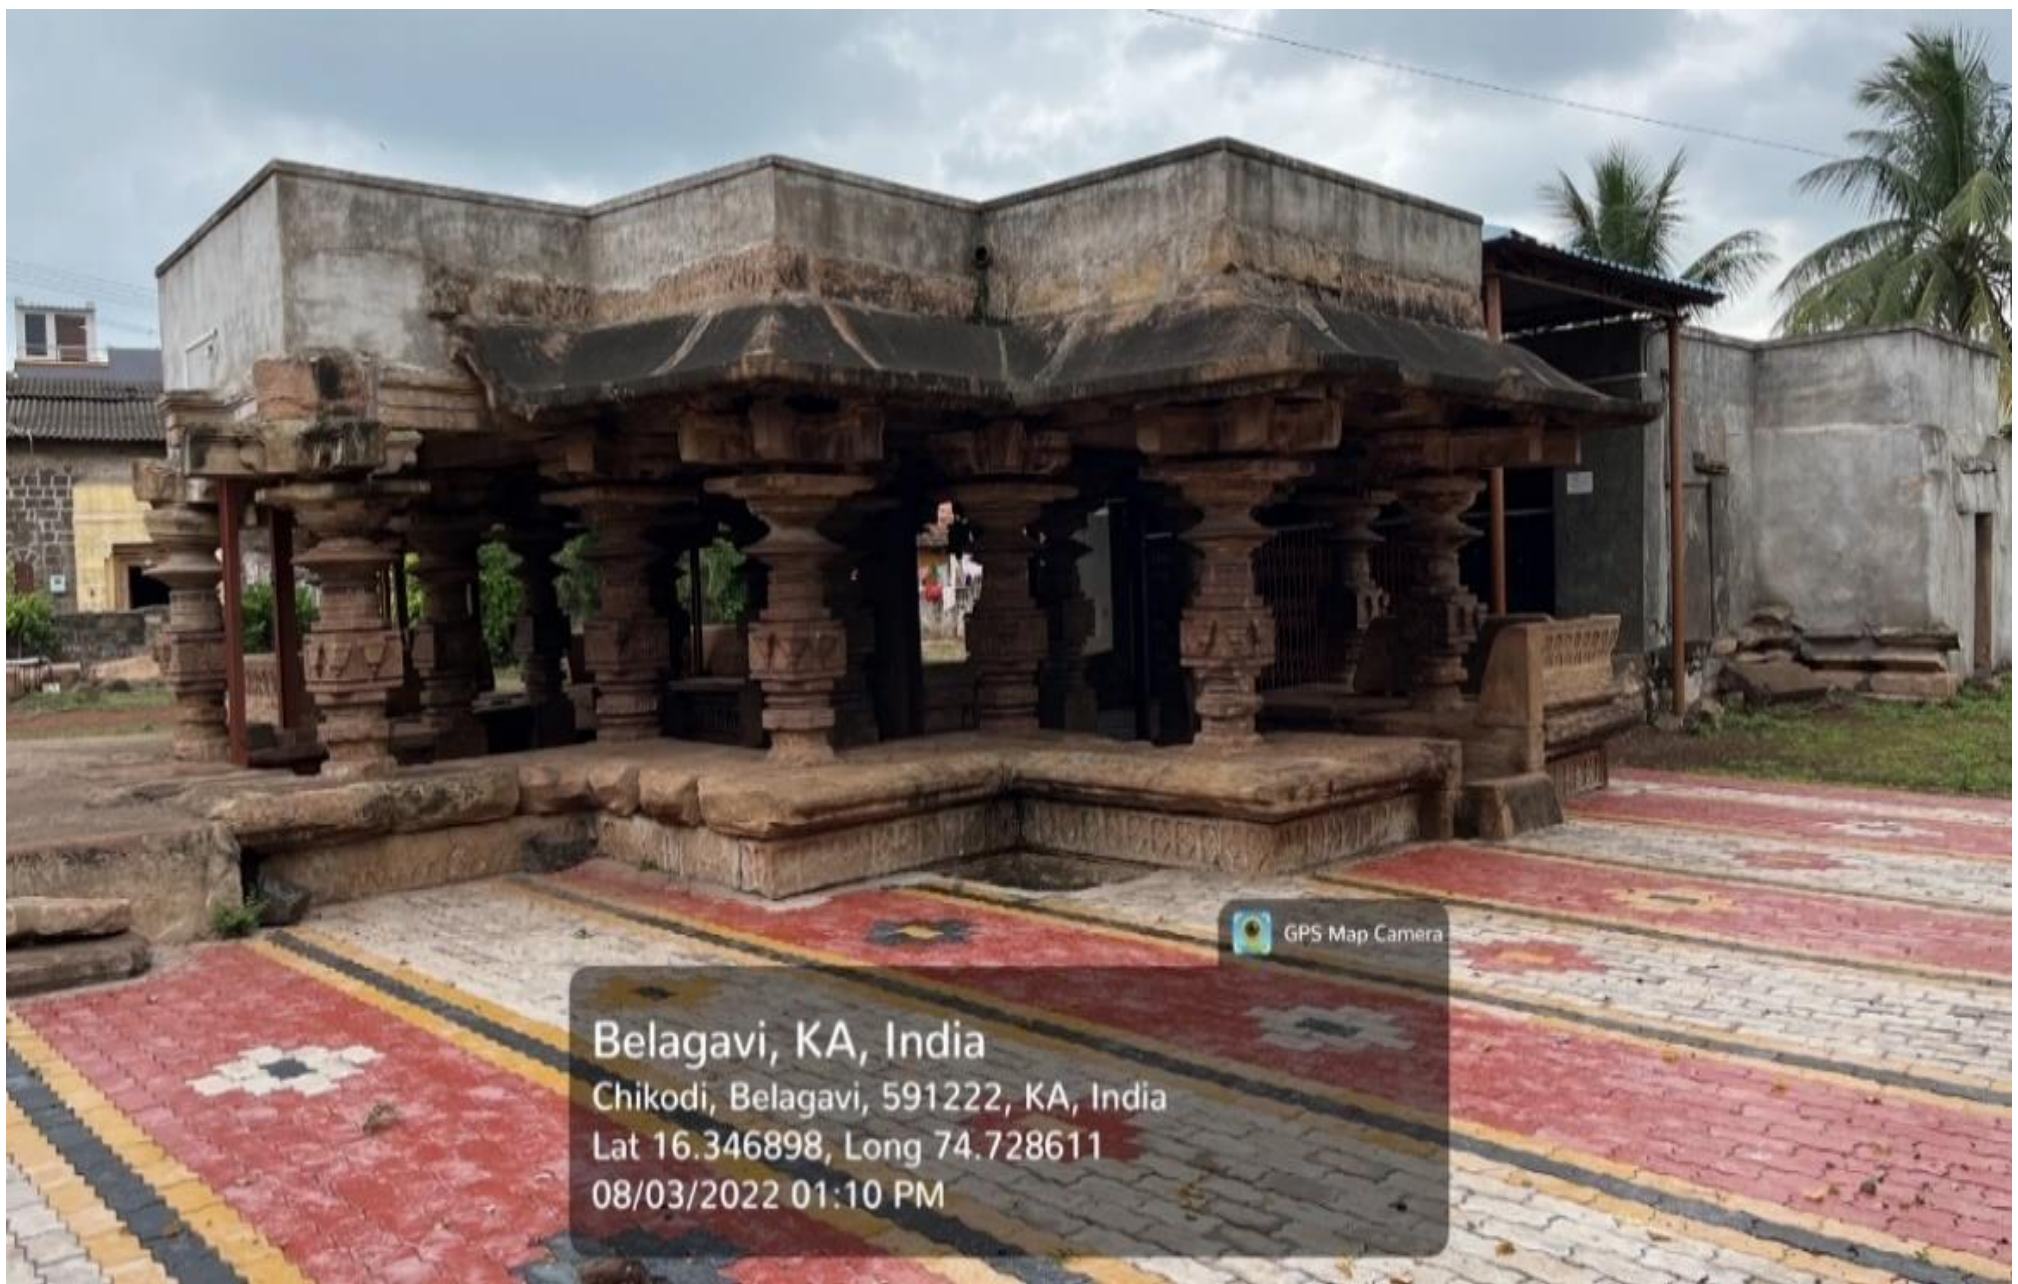
ಛಾಯಾಚಿತ್ರ ಸಂಖ್ಯೆ 4.24 : ಕೃಷ್ಣ ರಾಜ ನಗರ ತಾಲ್ಲೂಕಿನ ಮಿರ್ಲೆಯಲ್ಲಿನ ಶ್ರೀ ಯೋಗಾನರಸಿಂಹ ಸ್ವಾಮಿ ದೇವಸ್ಥಾನದಲ್ಲಿ ಬಿರುಕುಗಳನ್ನು ಭರ್ತಿ ಮಾಡುವ ಸಲುವಾಗಿ ಸಿಮೆಂಟಿನ ಬಳಕೆ ಮಾಡಿರುವುದು.

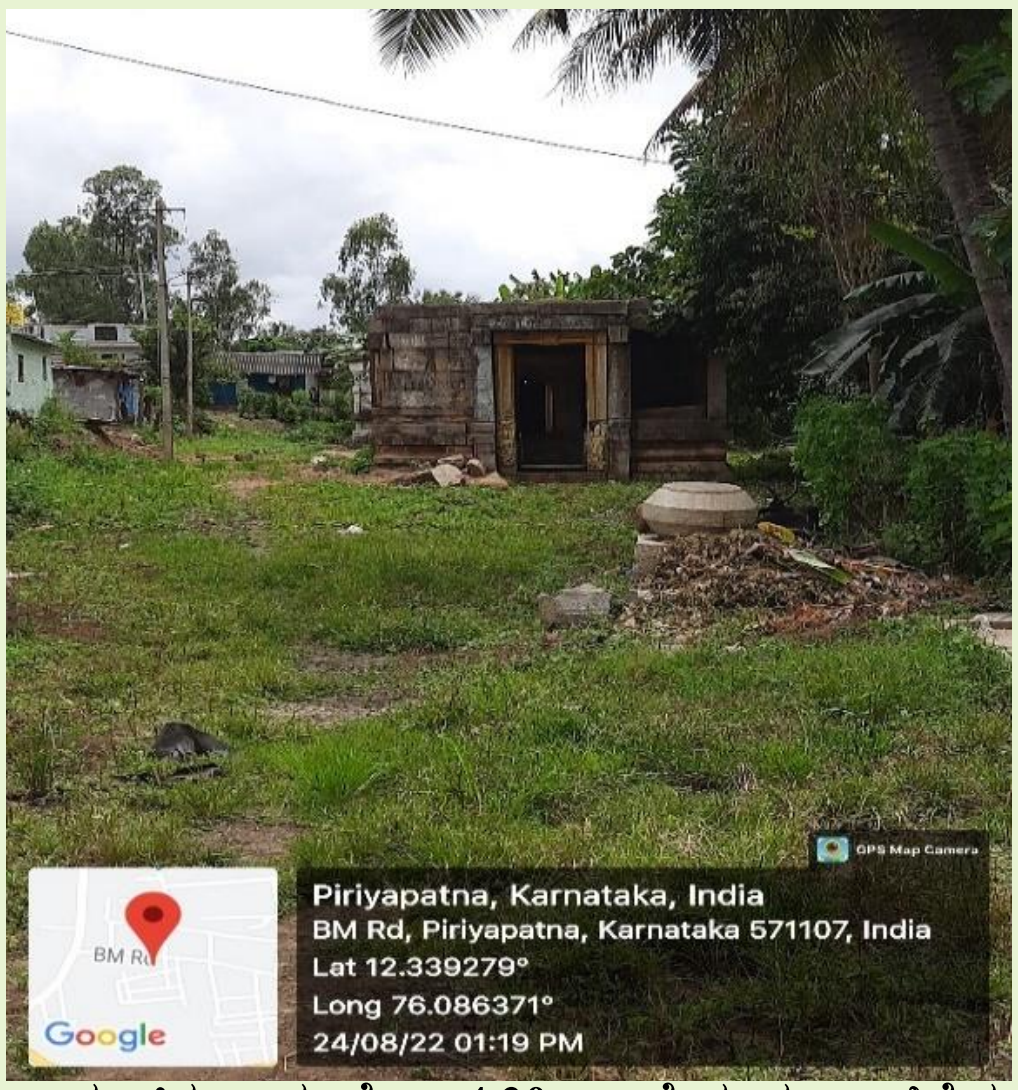
ಛಾಯಾಚಿತ್ರ ಸಂಖ್ಯೆ 4.30: ಮೈಸೂರು ಜಿಲ್ಲೆಯ ಪಿರಿಯಾಪಟ್ಟಣ ತಾಲ್ಲೂಕಿನಲ್ಲಿ ಶ್ರೀ ಚನ್ನಕೇಶವ ದೇವಸ್ಥಾನಕ್ಕೆ ಯಾವುದೇ ಸಂಪರ್ಕ ರಸ್ತೆ ಇಲ್ಲದಿರುವುದು.

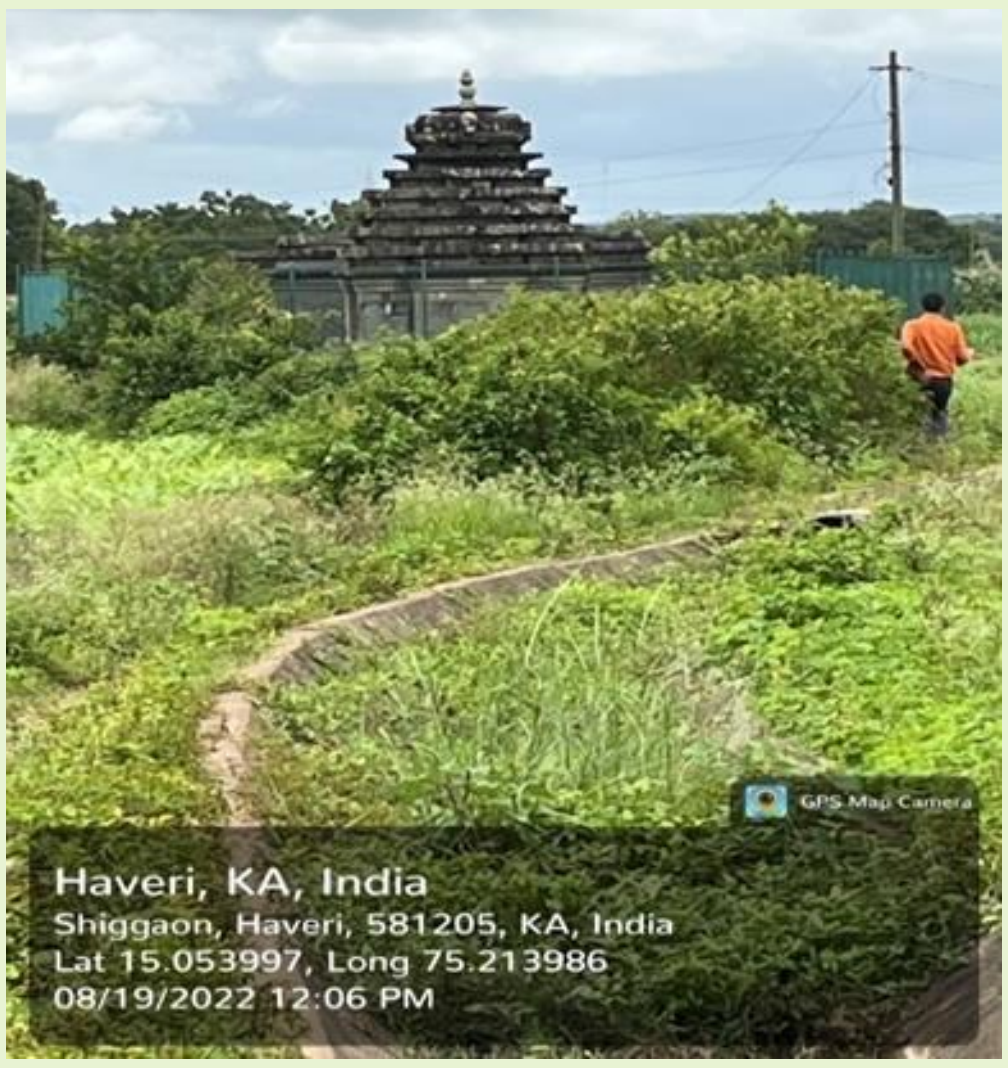
ಛಾಯಾಚಿತ್ರ ಸಂಖ್ಯೆ 4.33: ಹಾವೇರಿ ಜಿಲ್ಲೆಯ ಶಿಗ್ಗಾವಿ ತಾಲ್ಲೂಕಿನ ಹಿರೇಮಣಕಟ್ಟಿಯಲ್ಲಿ ಶ್ರೀ ಸೋಲಬೇಶ್ವರ ದೇವಸ್ಥಾನಕ್ಕೆ ಸಂಪರ್ಕ ರಸ್ತೆಯ ಕೊರತೆ.

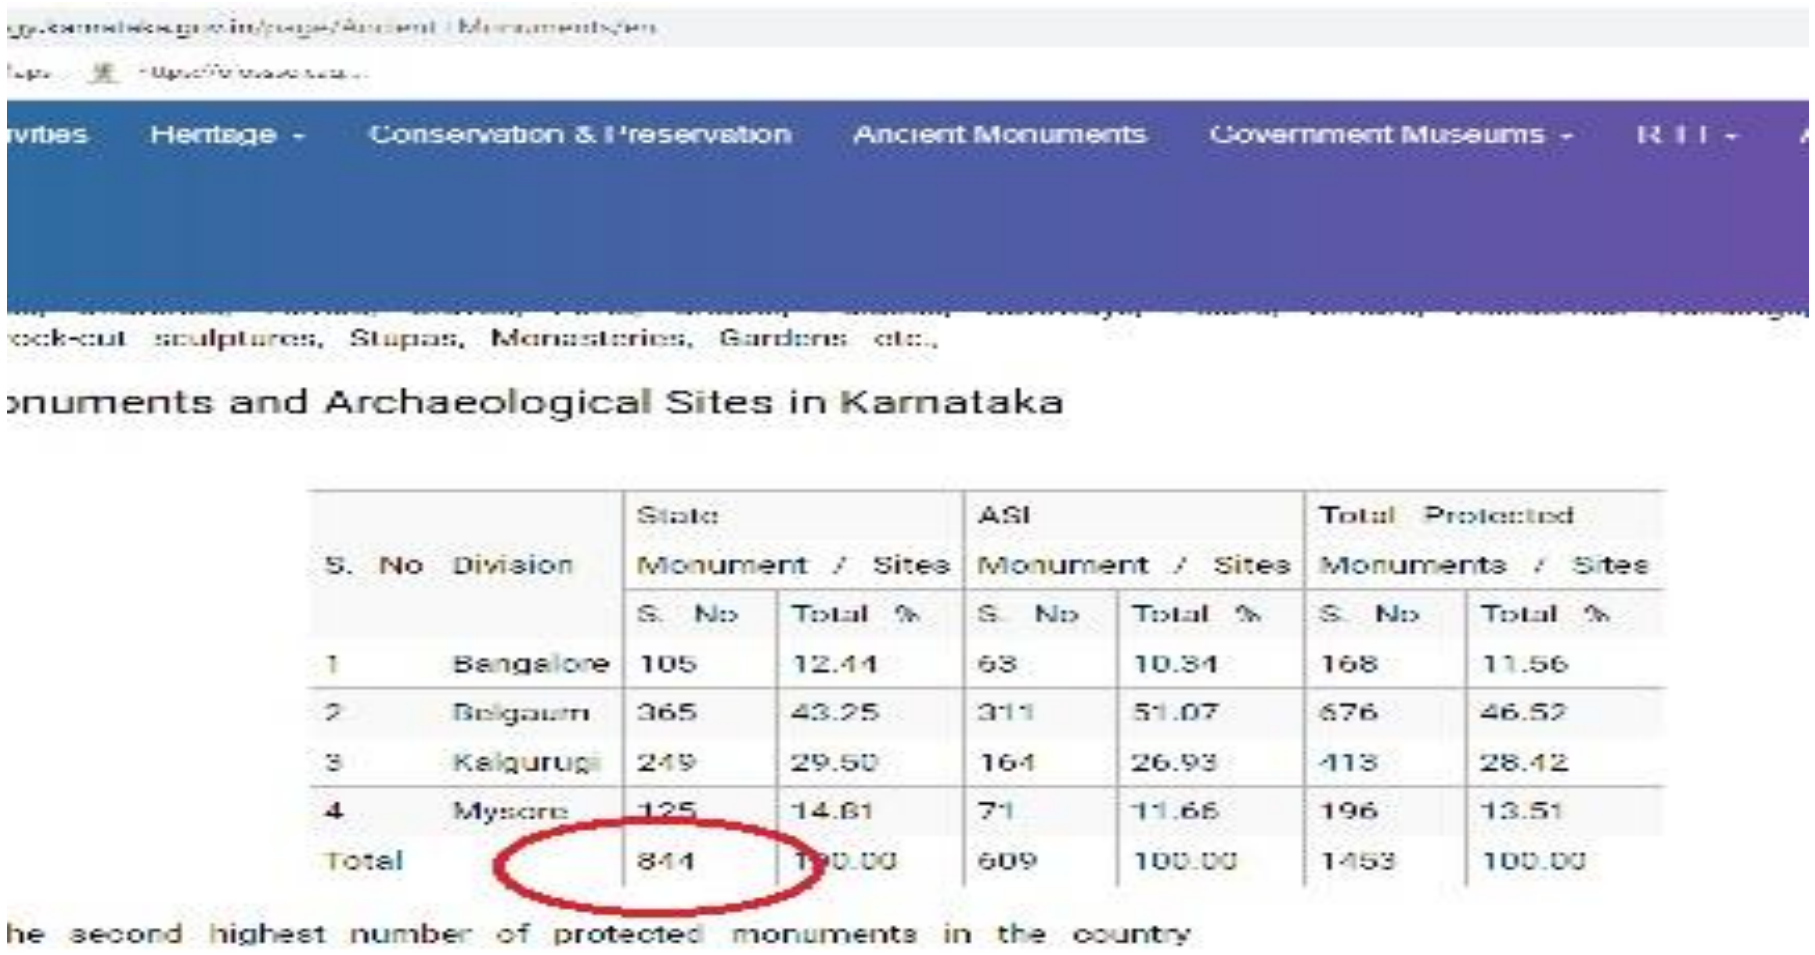
ಜಾಲತಾಣವನ್ನು ನಿಯತಕಾಲಿಕವಾಗಿ ಇಂದಿನದಿನದನ್ನಾಗಿ ಮಾಡಿರಲಿಲ್ಲ ಹಾಗೂ ಲೆಕ್ಕಪರಿಶೋಧನೆಯು ಈ ನಿಟ್ಟಿನಲ್ಲಿ ಗಮನಿಸಲಾದಂತಹ ಅಂಶಗಳನ್ನು ಈ ಕೆಳಗೆ ವಿವರಿಸಲಾಗಿರುವುದು.

- 848 ರಾಜ್ಯ ಸಂರಕ್ಷಿತ ಸ್ಮಾರಕಗಳಿದ್ದವು, ಆದರೆ ಜಾಲತಾಣದಲ್ಲಿ ಕೇವಲ 844 ಸ್ಮಾರಕಗಳ ವಿವರಗಳನ್ನು ತೋರಿಸಲಾಗಿದ್ದಿತು. ಪಟ್ಟಿಯು 2021–22ರಲ್ಲಿ ಅಧಿಸೂಚನೆ ನೀಡಲಾದ ಚಾಮರಾಜನಗರ ಜಿಲ್ಲೆಯ 4 ಸ್ಮಾರಕಗಳನ್ನು ಒಳಗೊಂಡಿರಲಿಲ್ಲ.

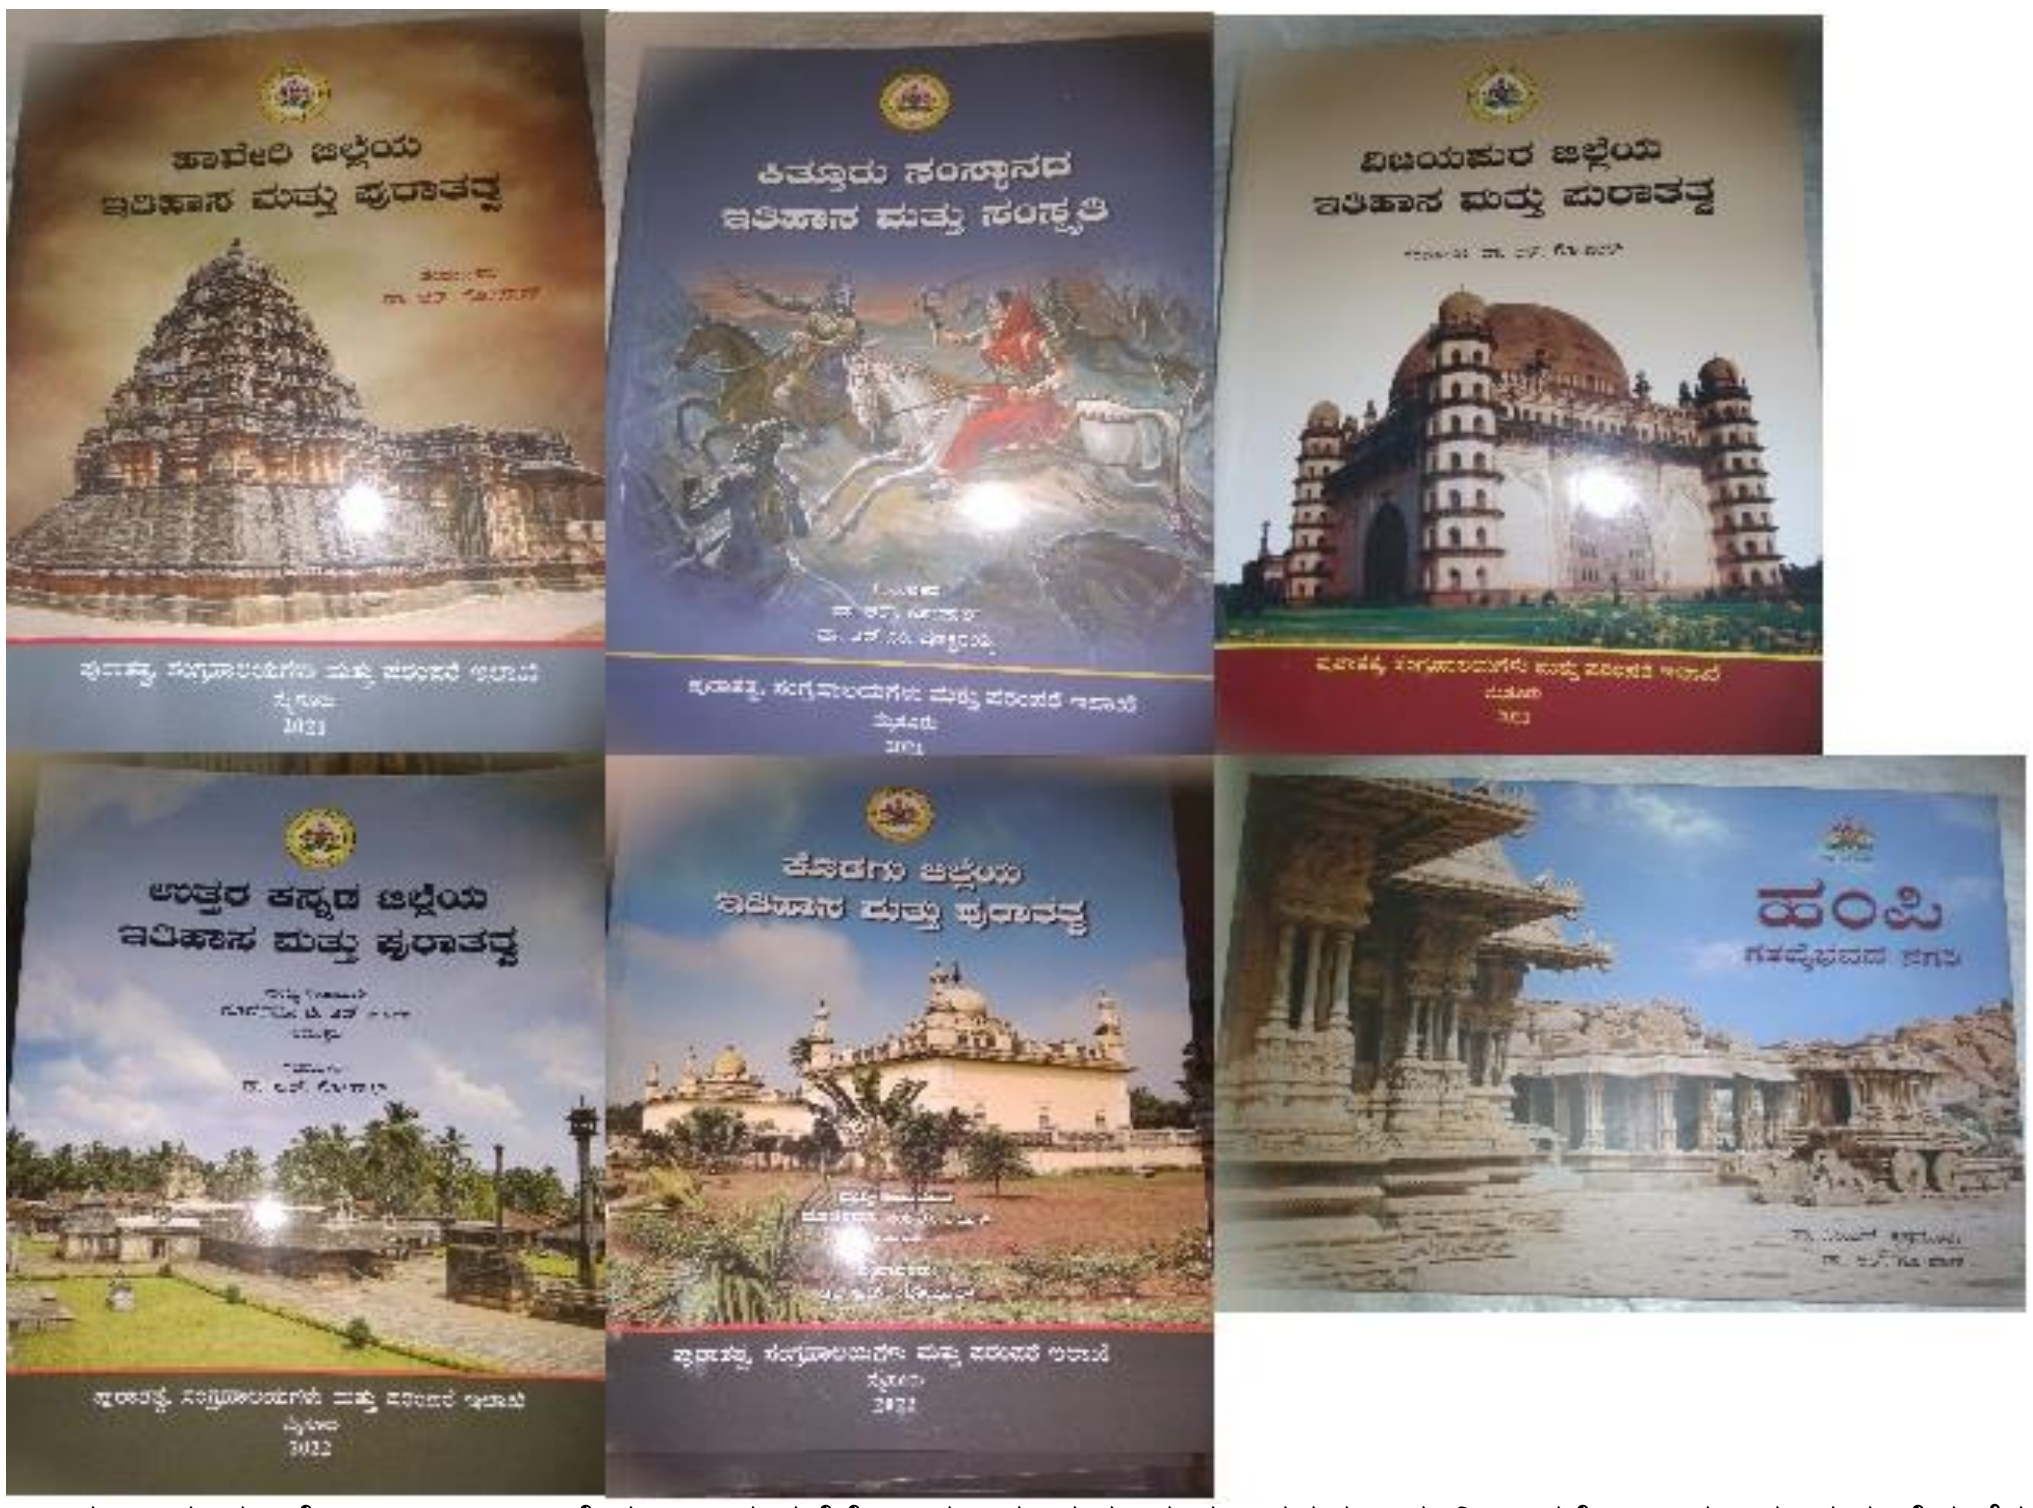
ಛಾಯಾಚಿತ್ರ ಸಂಖ್ಯೆ 4.39: ಇಲಾಖೆಯು ಬಿಡುಗಡೆಗೊಳಿಸದ್ದಿದ್ದಂತಹ ಮತ್ತು ದರಪಟ್ಟಿಯಲ್ಲಿ ಒಳಗೊಂದಿರದ್ದಿದ್ದಂತಹ ಶೈಕ್ಷಣಿಕ ಪುಸ್ತಕಗಳು

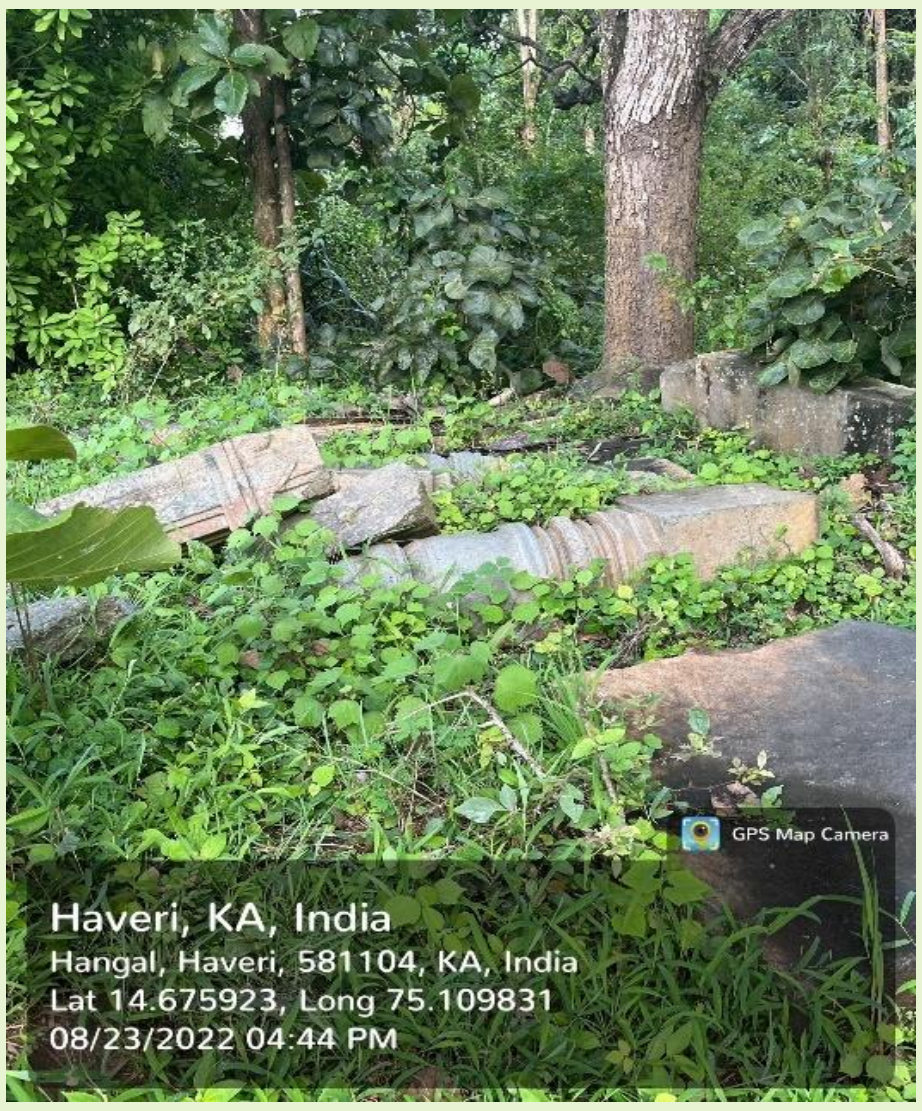
ಛಾಯಚಿತ್ರ ಸಂಖ್ಯೆ 4.42 : ಹಾವೇರಿ ಜಿಲ್ಲೆಯ ಹಾನಗಲ್ ತಾಲ್ಲೂಕಿನ ಶಿರಗೋಡದಲ್ಲಿ ಮುಕ್ತ ಪ್ರದೇಶದಲ್ಲಿ ಸ್ಮಾರಕವು ಬಿದ್ದಿರುವುದು.

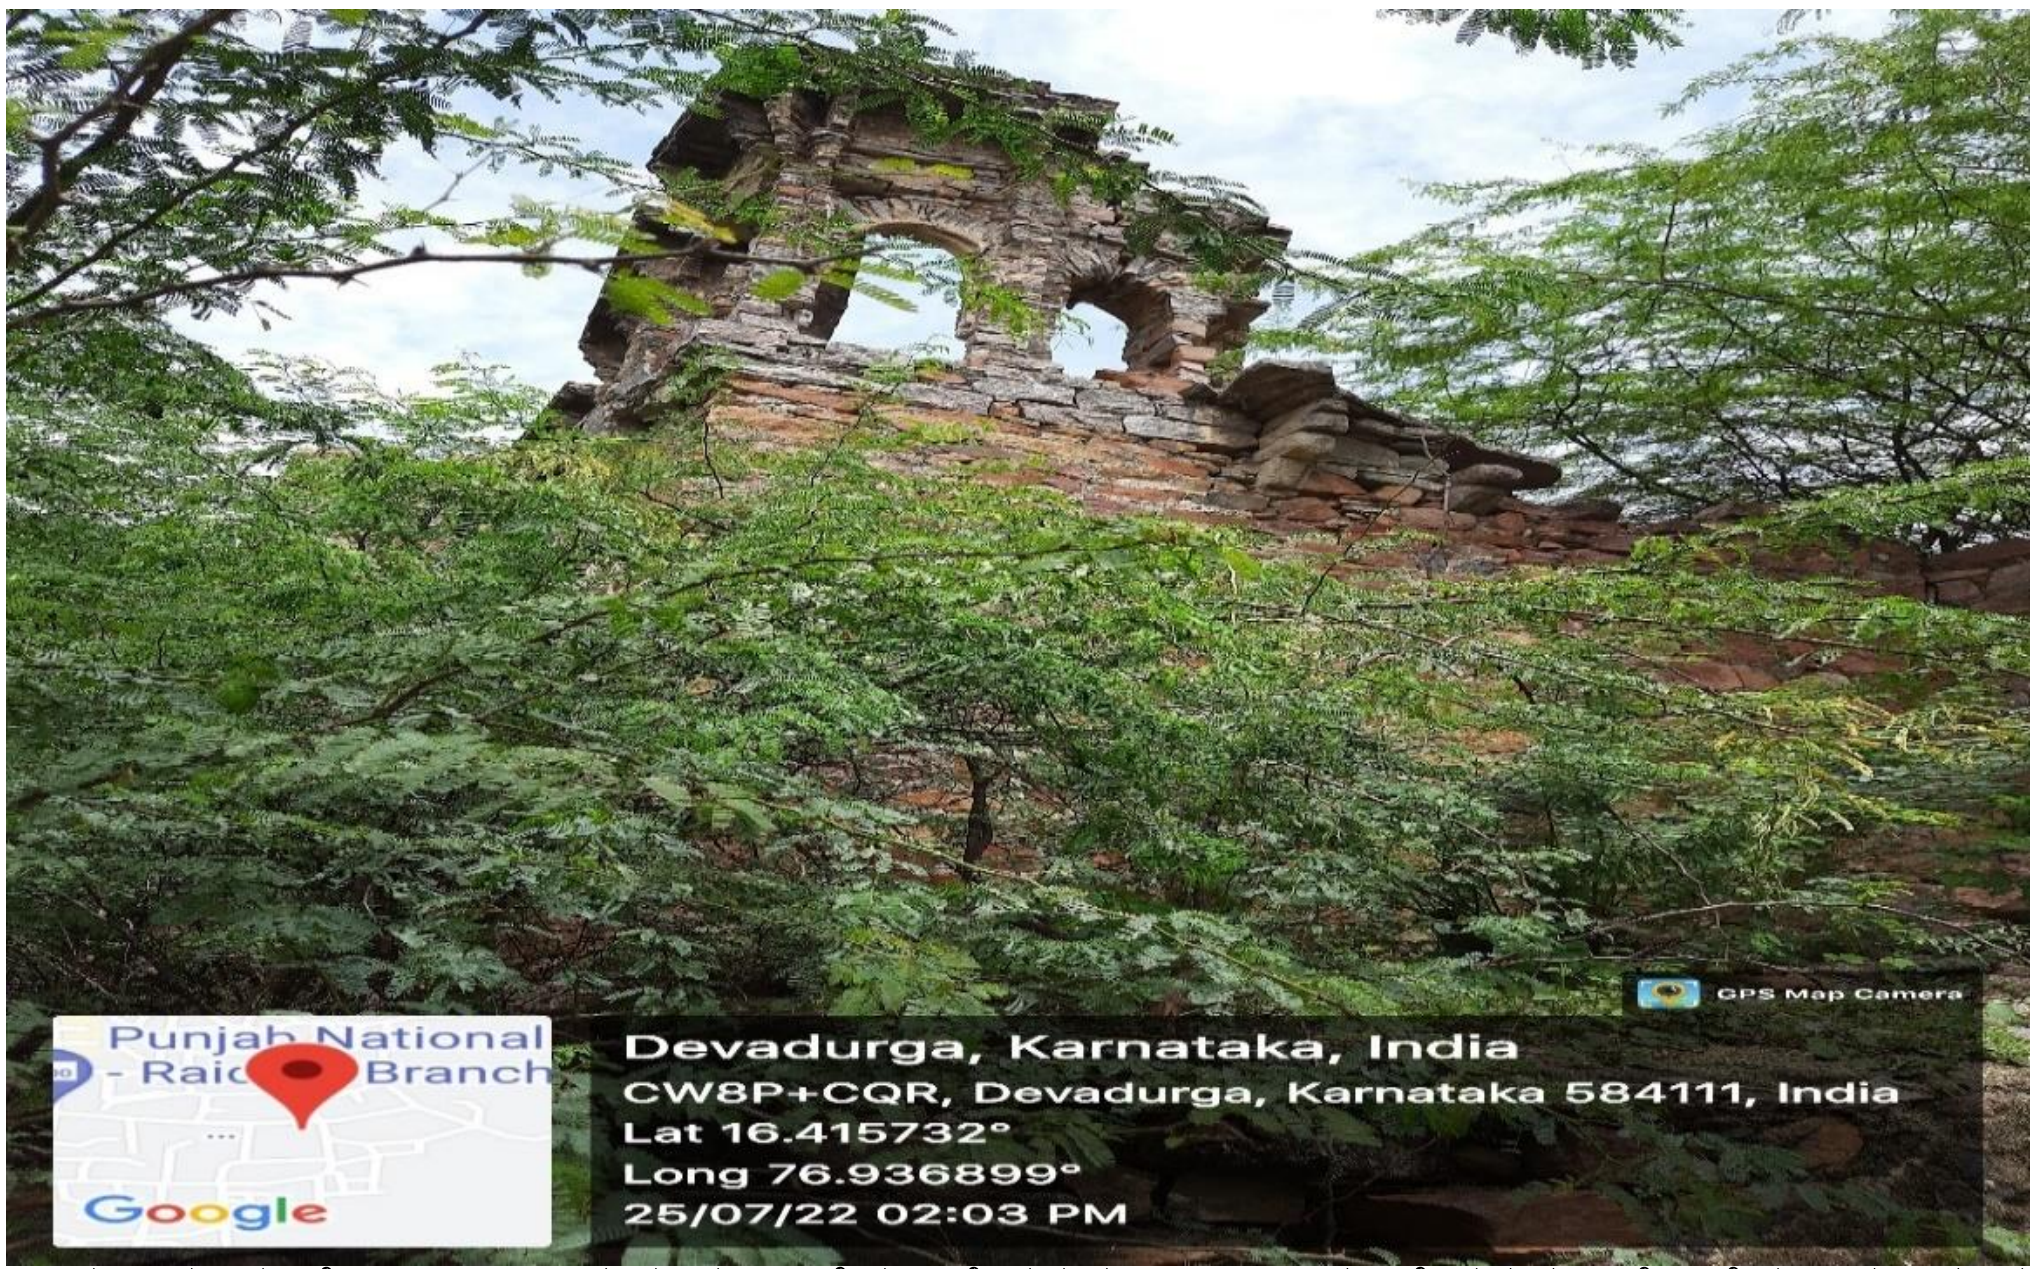
ಛಾಯಾಚಿತ್ರ ಸಂಖ್ಯೆ 4.46: ನೀರಿನ ಸೋರಿಕೆಯ ಕಾರಣ ಹಾಗೂ ಪಾಚಿಯು ಬೆಳೆದಿರುವ ಕಾರಣ ಹಾವೇರಿ ಜಿಲ್ಲೆಯ ಹಿರೇಕೆರೂರು ತಾಲ್ಲೂಕಿನ ಹಂಸಭಾವಿಯಲ್ಲಿ ಈಶ್ವರ ದೇವಸ್ಥಾನದ ಸ್ಥಿತಿಗತಿ.
