ಅಧ್ಯಾಯ–V
ವಸ್ತು ಸಂಗ್ರಹಾಲಯಗಳ ಕಾರ್ಯನಿರ್ವಹಣೆ

ವಸ್ತುಸಂಗ್ರಹಾಲಯಗಳ ಕಾರ್ಯನಿರ್ವಹಣೆ

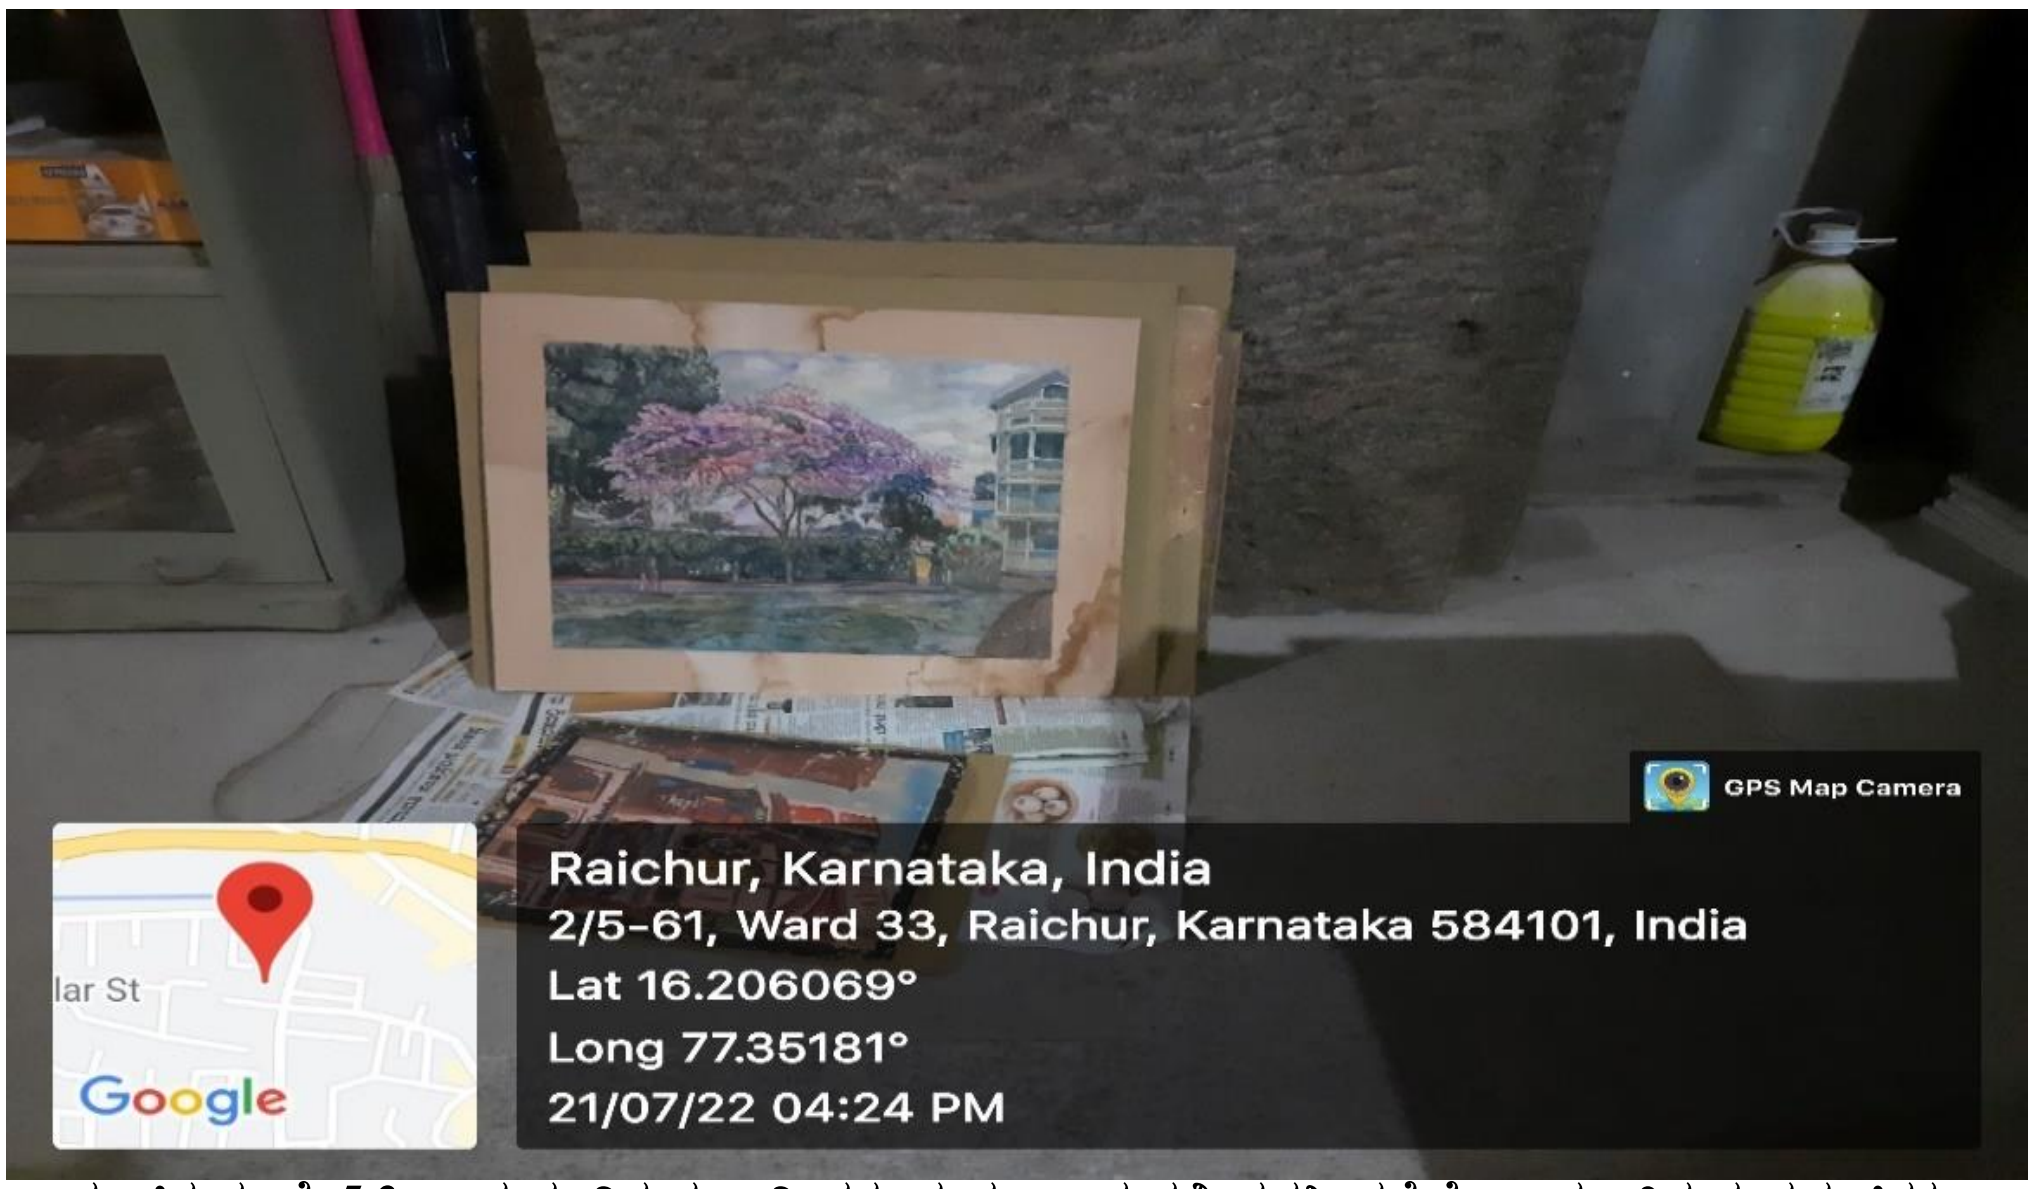
ರಾಯಚೂರಿನ ಸರ್ಕಾರಿ ವಸ್ತುಸಂಗ್ರಹಾಲಯದಲ್ಲಿ ಜಂಟಿ ಪರೀಕ್ಷಣೆಯ ವೇಳೆಯಲ್ಲಿ ಗಮನಿಸಲಾದಂತೆ ಪ್ರಾಚೀನ ಹಸ್ತಕೃತಿಗಳ ಸ್ಥಿತಿಗತಿಗಳು ಈ ಕೆಳಗಿನಂತಿದ್ದವು:

ಛಾಯಾಚಿತ್ರ ಸಂಖ್ಯೆ 5.2: ರಾಯಚೂರಿನ ಸರ್ಕಾರಿ ವಸ್ತು ಸಂಗ್ರಹಾಲಯದಲ್ಲಿ ಪ್ರಾಚೀನ ಕಲಾಕೃತಿಗಳು ಪ್ರದರ್ಶನಗೊಳ್ಳದೆಯೇ ಬಿದ್ದಿರುವುದು.

ಸರ್ಕಾರವು ಲೆಕ್ಕಪರಿಶೋಧನೆಯಲ್ಲಿ ಗಮನಿಸಲಾದಂತಹ ಅಂಶಗಳನ್ನು ಒಪ್ಪಿಕೊಂಡಿತು ಹಾಗೂ ಪ್ರಾಚೀನ ಹಸ್ತಕೃತಿಗಳನ್ನು ನಿಯತಕಾಲಿಕ ಆವರ್ತನದಲ್ಲಿ ಪ್ರದರ್ಶಿಸುವ ಸಲುವಾಗಿ ಇಲಾಖೆಯು ಕ್ರಮವನ್ನು ಕೈಗೊಳ್ಳುವುದು ಎಂಬುದಾಗಿ ಉತ್ತರಿಸಿತು (ಆಗಸ್ಟ್ 2023).

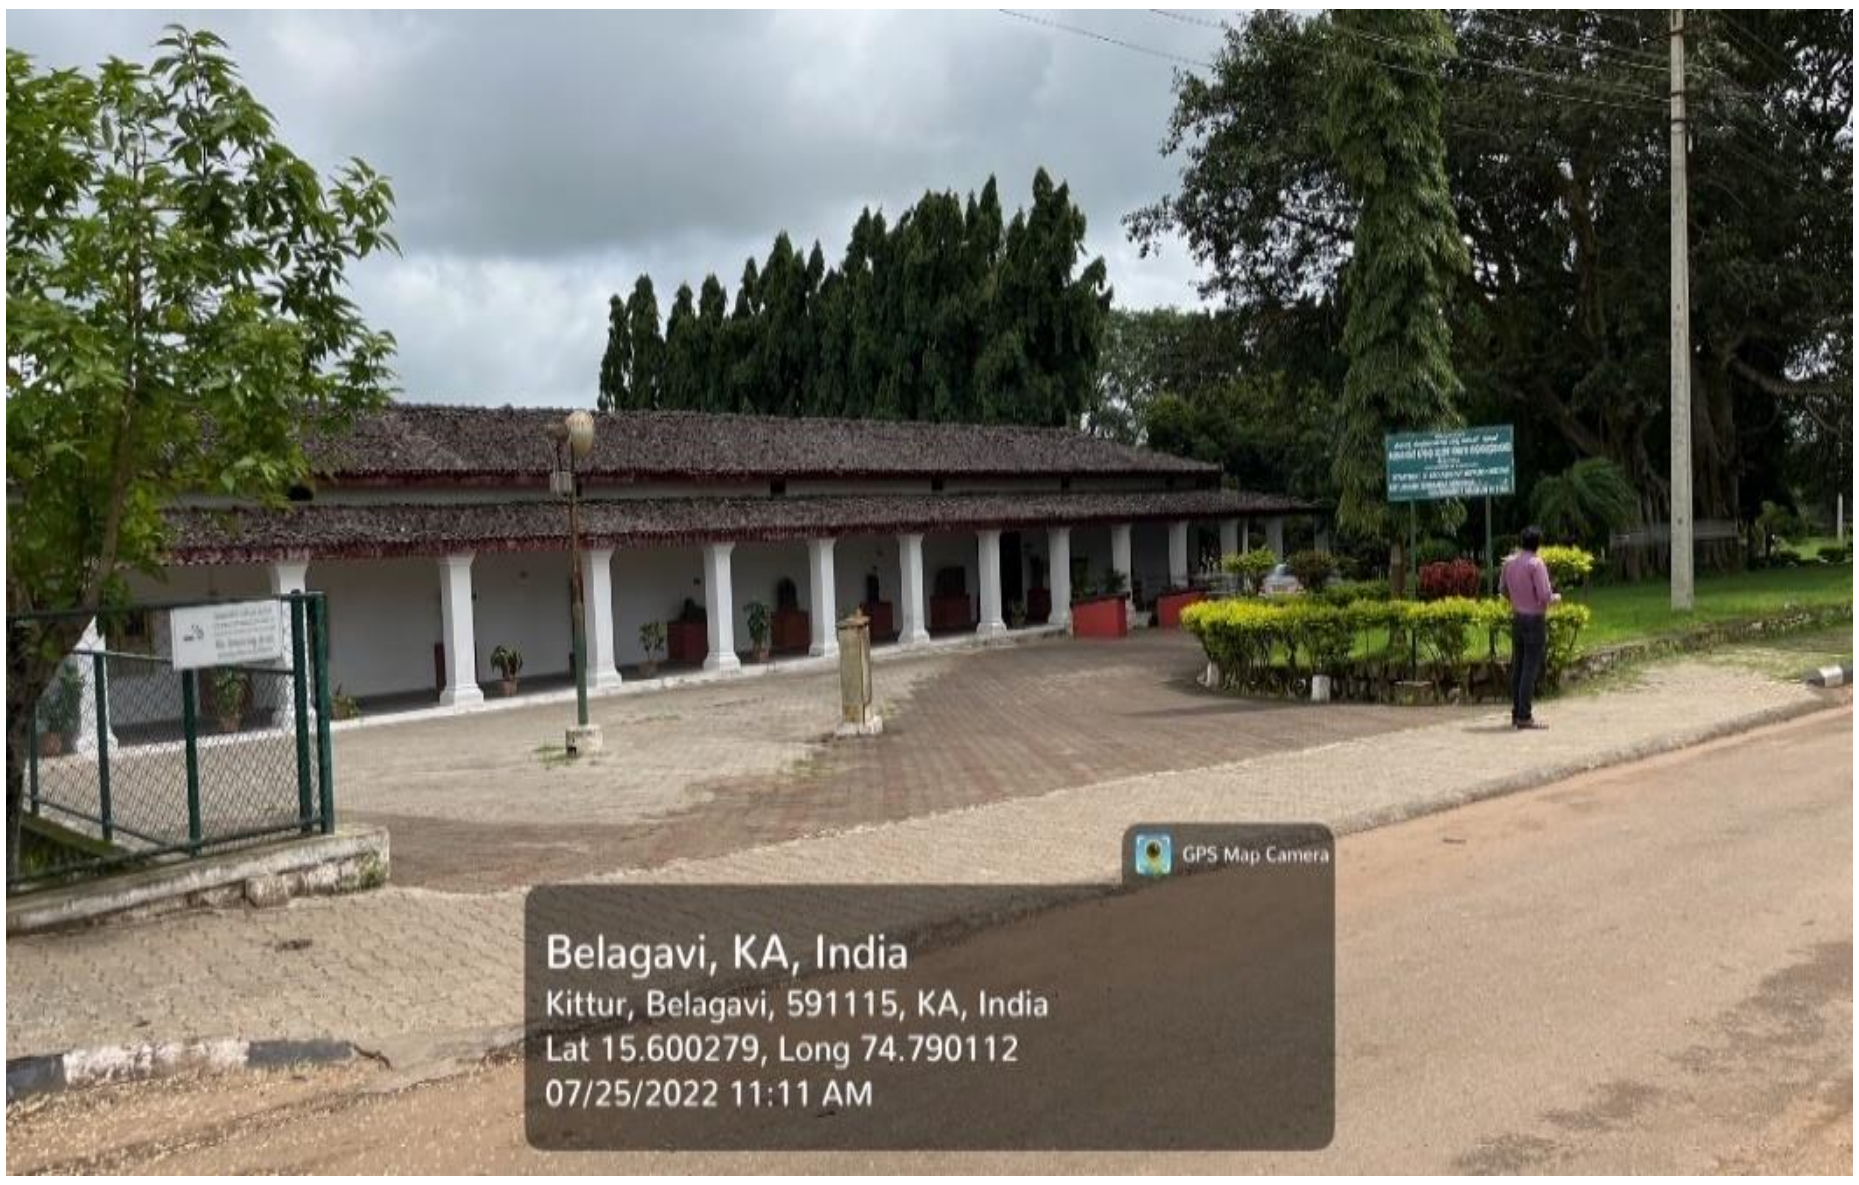
- ಎಲ್ಲಾ ಏಳು ವಸ್ತುಸಂಗ್ರಹಾಲಯಗಳು ಮತ್ತು ಕಲಾ ಗ್ಯಾಲರಿಯು ಪ್ರಾಚೀನ ಹಸ್ತಕೃತಿಗಳ ಸಂರಕ್ಷಣೆ ಮತ್ತು ಪ್ರದರ್ಶನಕ್ಕಾಗಿ ಖಾಯಂ ಕಟ್ಟಡಗಳನ್ನು ಹೊಂದಿರುವವು. ಬೆಂಗಳೂರು, ಕಿತ್ತೂರು, ರಾಯಚೂರು, ಕಲಬುರಗಿ ಮತ್ತು ಮೈಸೂರಿನಲ್ಲಿರುವ ಐದು ವಸ್ತುಸಂಗ್ರಹಾಲಯಗಳು ರಾಜ್ಯ ಸಂರಕ್ಷಿತ ಸ್ಮಾರಕಗಳಲ್ಲಿ ಕಾರ್ಯನಿರ್ವಹಿಸುತ್ತಿದ್ದವು.

ಛಾಯಾಚಿತ್ರ ಸಂಖ್ಯೆ 5.9: ಕಿತ್ತೂರಿನಲ್ಲಿ ರಾಜ್ಯ ಸಂರಕ್ಷಿತ ಪುರಾತತ್ವ ಸ್ಮಾರಕದಲ್ಲಿ ಕಾರ್ಯನಿರ್ವಹಿಸುತ್ತಿರುವಂತಹ ಸರ್ಕಾರಿ ವಸ್ತು ಸಂಗ್ರಹಾಲಯ.

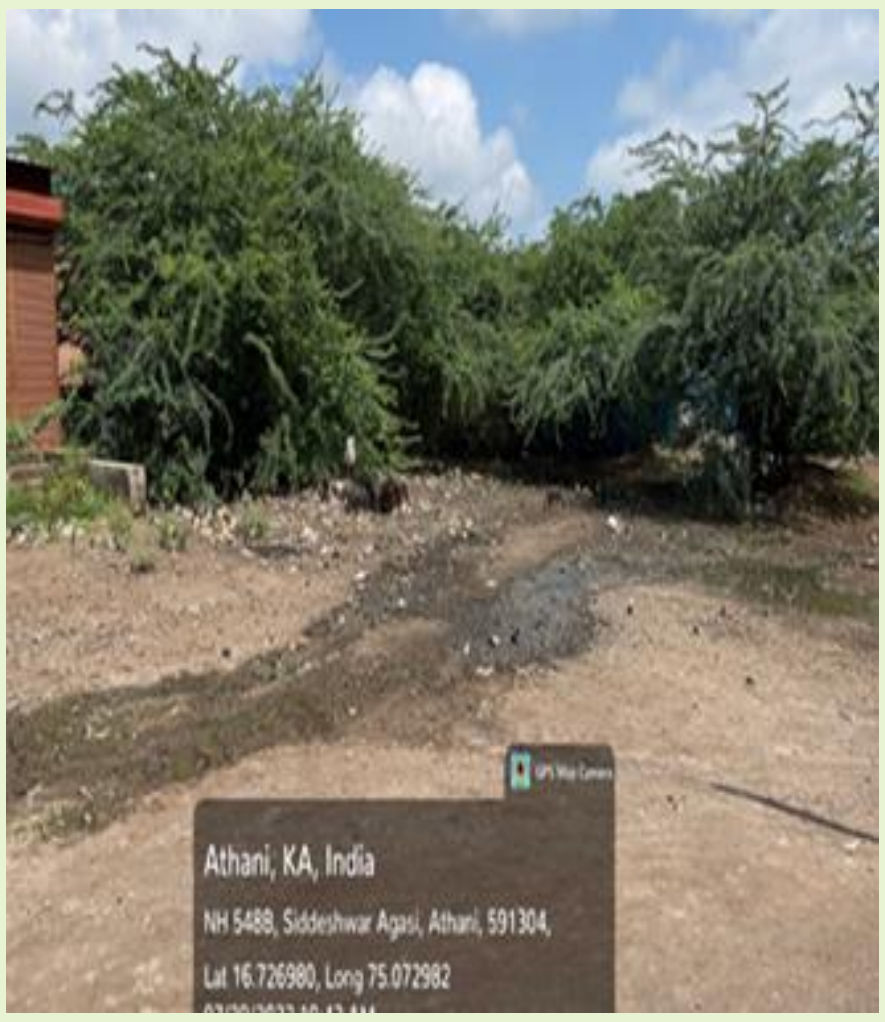
- ಅಥಣಿಯಲ್ಲಿನ ಸರ್ಕಾರಿ ವಸ್ತು ಸಂಗ್ರಹಾಲಯದ ಸಮೀಪ ವಿವಿಧ ವಸತಿ ಪ್ರದೇಶಗಳಿರುವವು ಹಾಗೂ ಅದು ಭೇಟಿ ನೀಡುವವರುಗಳಿಗೆ ನೇರ ಮತ್ತು ಸ್ವಚ್ಛ, ಆರೋಗ್ಯಕರ ಮಾರ್ಗದ ಕೊರತೆಯಿಂದ ಕೂಡಿರುತ್ತದೆ. ವಸ್ತು ಸಂಗ್ರಹಾಲಯದ ಬಾಹ್ಯ ಸೀಮೆಗಳು ಪುರ ಸಭೆಗೆ ಸೇರಿದ್ದು ರಸ್ತೆ ಸಂಪರ್ಕವನ್ನು, ಸ್ವಚ್ಛ ವಾತಾವರಣವನ್ನು ಒದಗಿಸುವಂತೆ ಅದನ್ನು ಕೋರಲಾಗಿದ್ದು ಅಂತಹ ಕೋರಿಕೆಯು ಯಾವುದೇ ಪ್ರತಿಫಲವನ್ನೂ ನೀಡಿರುವುದಿಲ್ಲ ಎಂದು ಸರ್ಕಾರವು ಉತ್ತರಿಸಿತು (ಸೆಪ್ಟೆಂಬರ್ 2022). ಛಾವಣಿಯ ಪ್ಲಾಸ್ಟರಿಂಗ್/ಗಾರೆಯು ಪ್ರದರ್ಶಿಸಲಾಗಿರುವಂತಹ ಪ್ರಾಚೀನ ಹಸ್ತಕೃತಿಗಳ ಮೇಲೆ ಬೀಳುತ್ತಿರುವುದರಿಂದ ವಸ್ತು ಸಂಗ್ರಹಲಯ ಕಟ್ಟಡವೂ ಕೂಡ ಶಿಥಿಲಾವಸ್ಥೆಯಲ್ಲಿದ್ದಿತು.

ಛಾಯಾಚಿತ್ರ ಸಂಖ್ಯೆ 5.11: ಅಥಣಿಯಲ್ಲಿ ವಸ್ತು ಸಂಗ್ರಹಾಲಯಕ್ಕೆ ಸ್ವಚ್ಛ ಮತ್ತು ಸಮರ್ಪಕ ರಸ್ತೆ ಸಂಪರ್ಕ ಇಲ್ಲದಿರುವುದು.

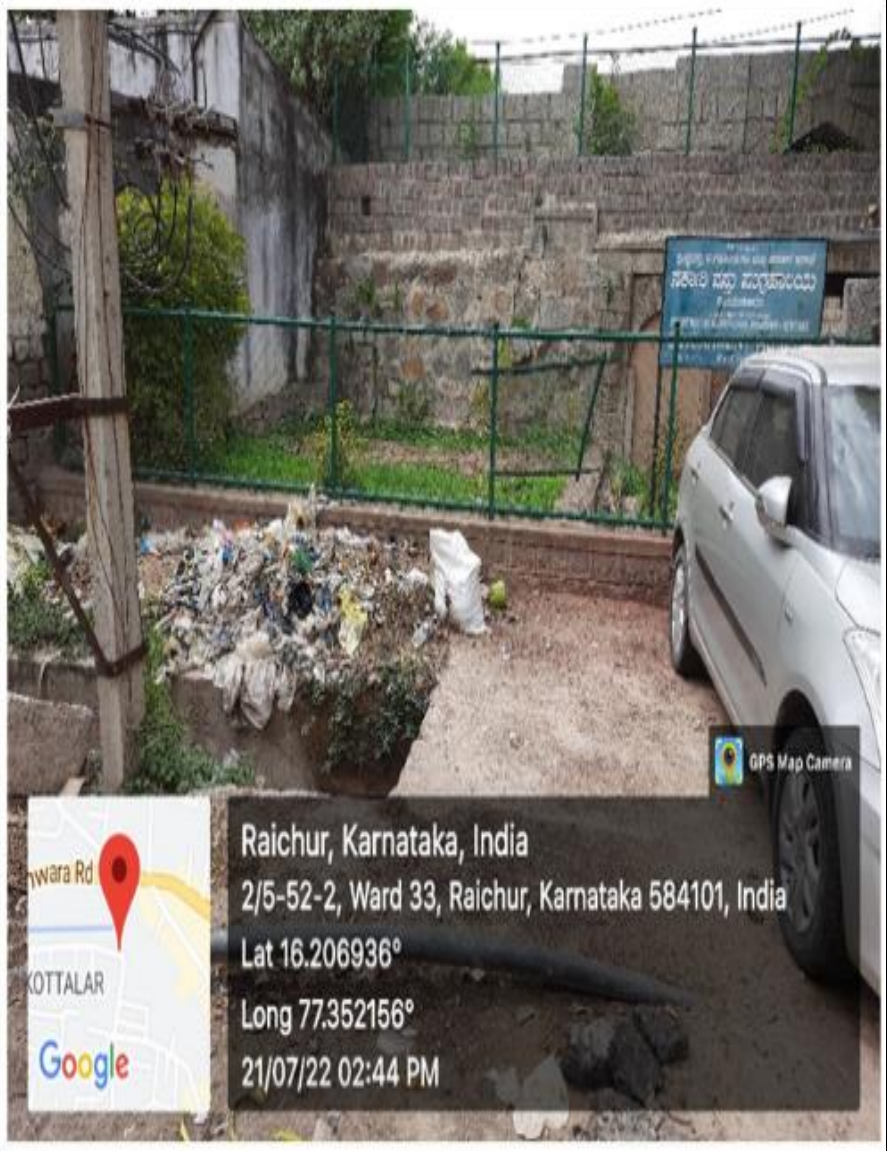
- ರಾಯಚೂರಿನಲ್ಲಿ ನವರಂಗ್ ದರ್ವಾಝಾ ಕೋಟೆಯಲ್ಲಿ ಇರುವಂತಹ ಸರ್ಕಾರಿ ವಸ್ತು ಸಂಗ್ರಹಾಲಯದಲ್ಲಿ ಕಸವನ್ನು ವಸ್ತು ಸಂಗ್ರಹಾಲಯದ ಪ್ರವೇಶ ದ್ವಾರದಲ್ಲಿ ಸುರಿಯಲಾಗಿದ್ದಿತು

ಛಾಯಾಚಿತ್ರ ಸಂಖ್ಯೆ 5.15 ರಾಯಚೂರಿನ ಸರ್ಕಾರಿ ವಸ್ತು ಸಂಗ್ರಹಾಲಯದ ಪ್ರವೇಶ ದ್ವಾರದಲ್ಲಿ ಕಸವನ್ನು ಸುರಿದಿರುವುದು

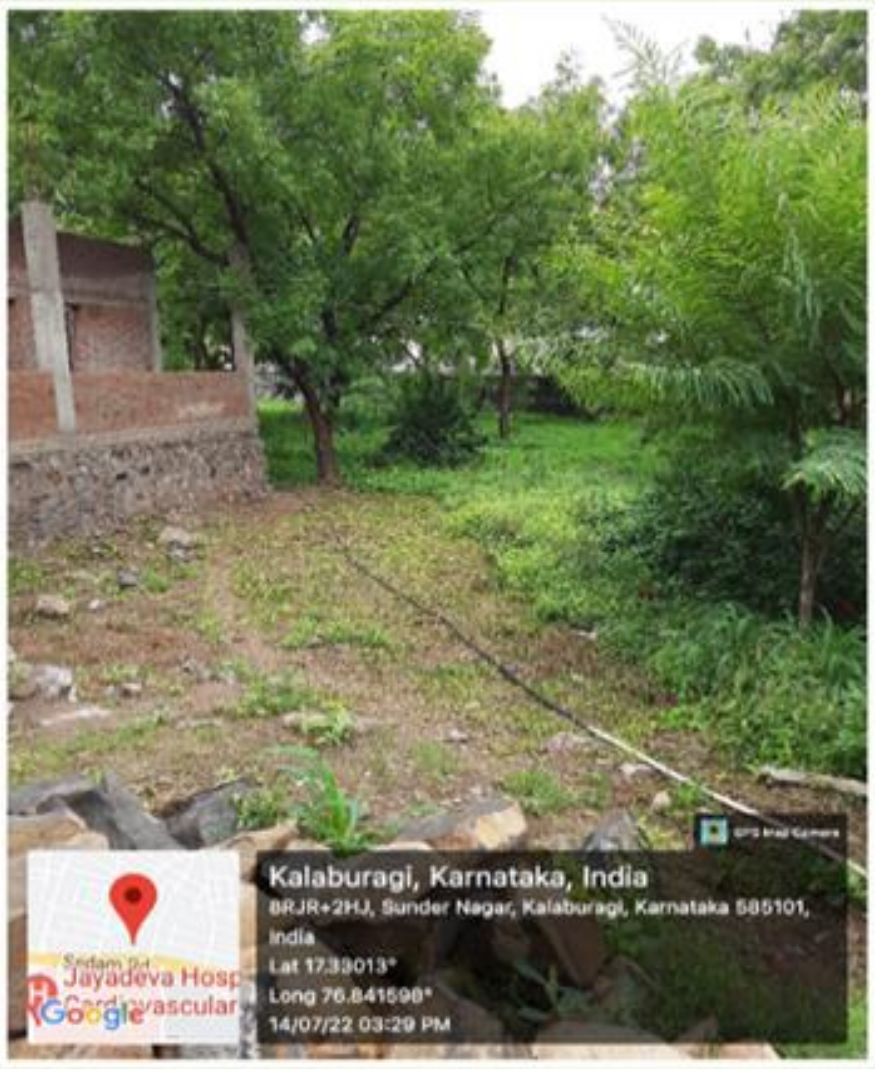
ಹಾಗೂ ಕೋಟೆಯ ಗೋಡೆಗಳಲ್ಲಿ ಗಿಡಗಂಟೆಗಳು ಬೆಳೆದಿದ್ದವು ಎಂಬುದನ್ನು ಲೆಕ್ಕಪರಿಶೋಧನೆಯು ಗಮನಿಸಿತು. ಕಲಬುರಗಿಯಲ್ಲಿನ ವಸ್ತು ಸಂಗ್ರಹಾಲಯವು ಸಸ್ಯ ತೋಟವನ್ನು ನಿರ್ವಹಿಸಿರಲಿಲ್ಲ ಹಾಗೂ ಅದರ ಪ್ರಾಂಗಣವು ಸ್ವಚ್ಛತೆಯಿಂದ ಕೂಡಿರಲಿಲ್ಲ.

ಛಾಯಾಚಿತ್ರ ಸಂಖ್ಯೆ 5.17: ಕಲಬುರಗಿಯ ಸರ್ಕಾರಿ ವಸ್ತು ಸಂಗ್ರಹಾಲಯದ ಮುಂಬಾಗದಲ್ಲಿ ನಿಕೃಷ್ಟಮಟ್ಟದಲ್ಲಿ ನಿರ್ವಹಿಸಲಾಗಿರುವ ಸಸ್ಯತೋಟ.

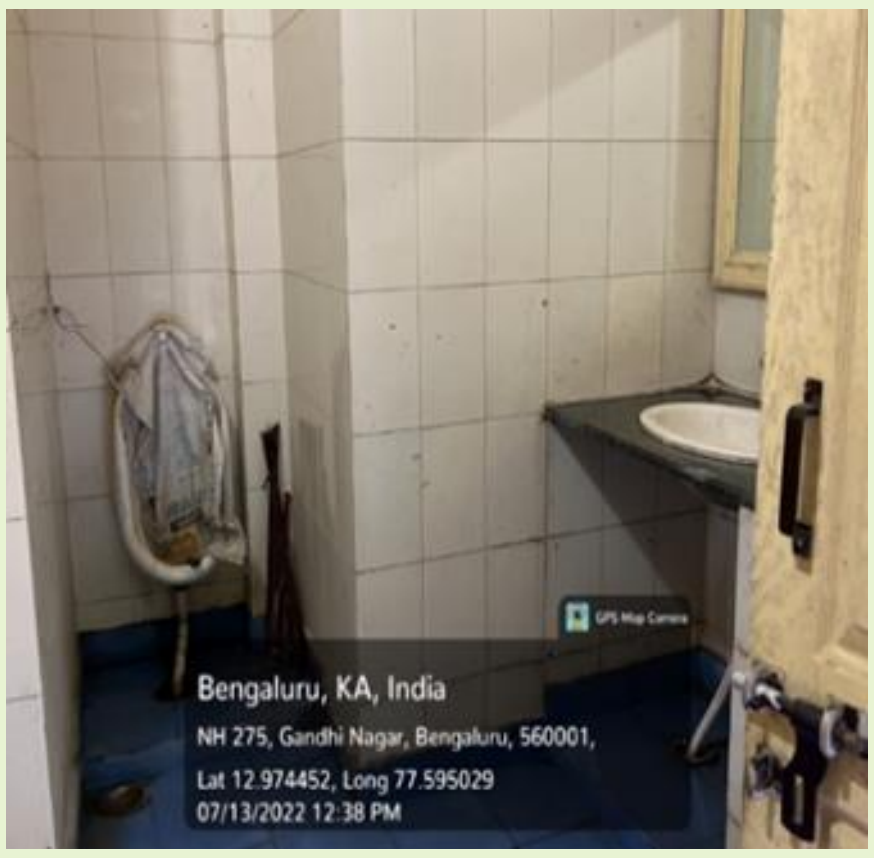
- ಹಾಸನದಲ್ಲಿ ಹೊಸ ಕಟ್ಟಡದಲ್ಲಿ ಶೌಚಾಲಯಕ್ಕೆ ಮೆಟ್ಟಿಲುಗಳನ್ನು/ಪ್ಯಾಸೇಜನ್ನು ಅನುವು ಮಾಡಿರಲಿಲ್ಲವಾದ್ದರಿಂದ ಶೌಚಾಲಯದ ಒಂದು ಭಾಗಕ್ಕೆ ಸಮರ್ಪಕವಾದಂತಹ ಪ್ರವೇಶ ಅನುಕೂಲತೆ ಇರಲಿಲ್ಲ. ಕಲಬುರಗಿಯ ಸರ್ಕಾರಿ ವಸ್ತು ಸಂಗ್ರಹಾಲಯದಲ್ಲಿ ಸಿಬ್ಬಂದಿಗೆ ಹಾಗೂ ಅಲ್ಲದೆಯೇ ಭೇಟಿ ನೀಡುವವರಿಗೆ ಶೌಚಾಲಯ ಅನುಕೂಲತೆ ಇರಲಿಲ್ಲ.

ಛಾಯಾಚಿತ್ರ ಸಂಖ್ಯೆ 5.18 : ಬೆಂಗಳೂರಿನ ವಸ್ತು ಸಂಗ್ರಹಾಲಯದಲ್ಲಿ ದುಸ್ಥಿತಿಯಲ್ಲಿರುವಂತಹ ಸಮೂಹ ಶೌಚಾಲಯ.

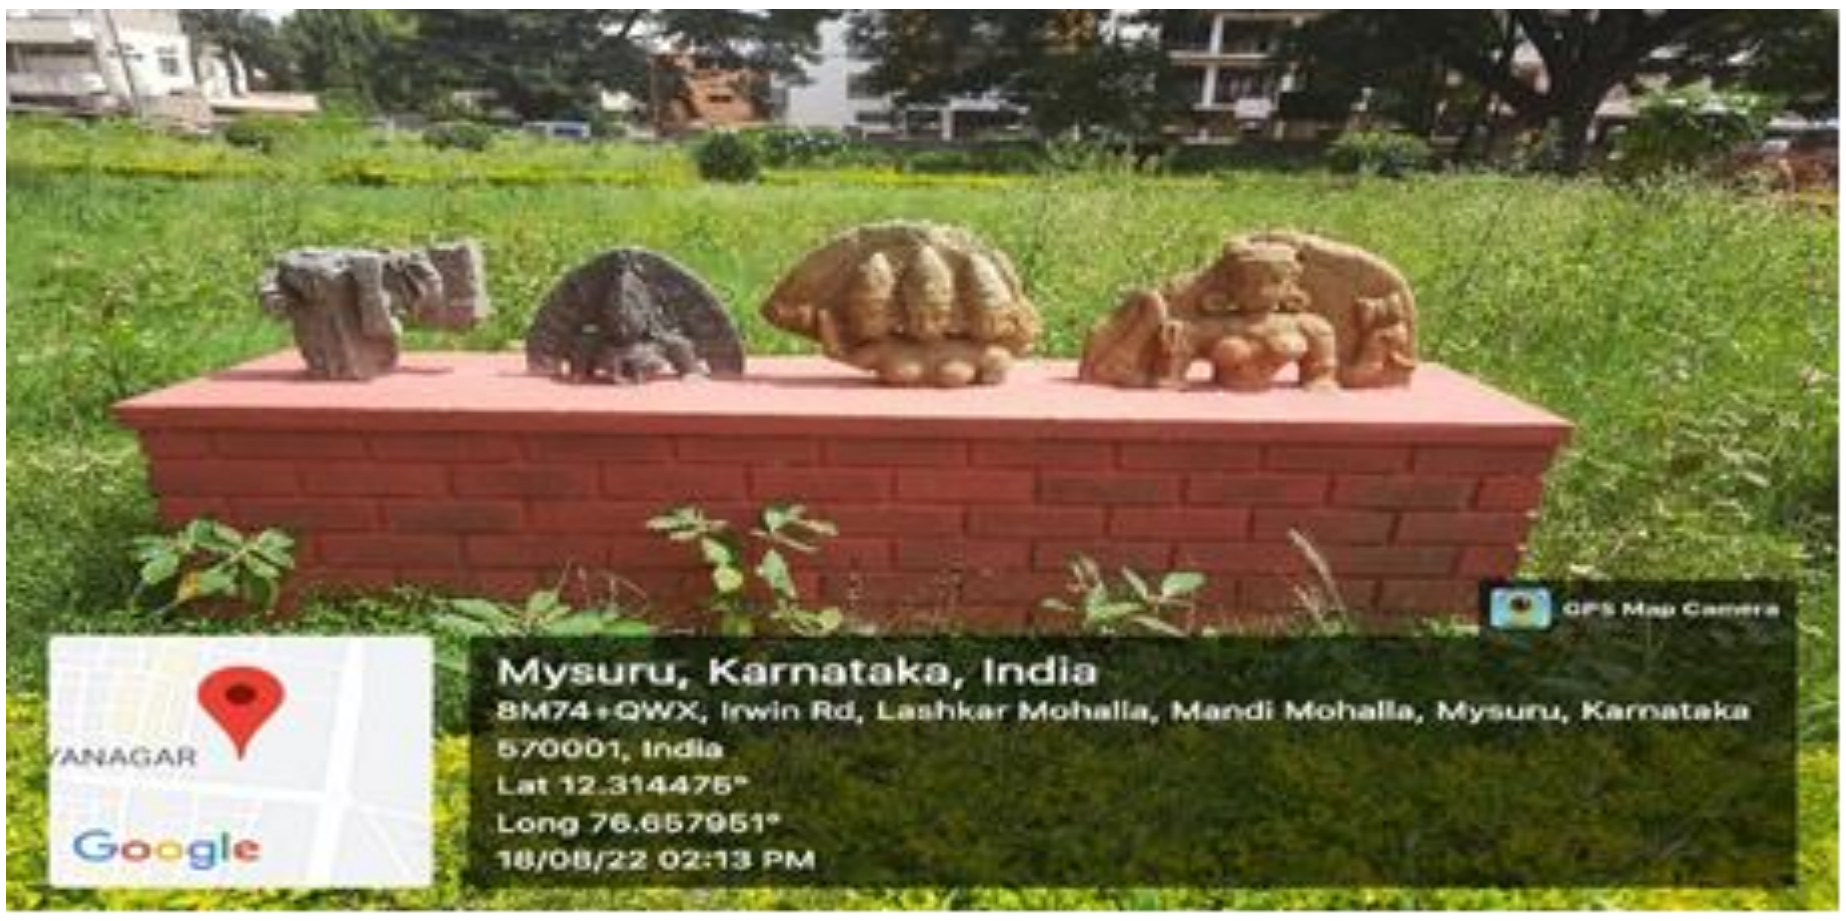
- ಪ್ರದರ್ಶನಕ್ಕಾಗಿ ಇಡಲಾಗಿರುವಂತಹ ಪ್ರತಿಯೊಂದು ವಸ್ತುವಿಗೆ ಸಂಬಂಧಿಸಿದಂತೆ ಶೀರ್ಷಿಕೆಗಳು ಹಾಗೂ ವಸ್ತುಗಳ ಗುಂಪುಗಳಿಗೆ ಸಂಬಂಧಿಸಿದಂತೆ ಗ್ಯಾಲರಿ ವಿಷಯಗಳು ದ್ವಿಭಾಷೀಯ ನಮೂನೆಯಲ್ಲಿರತಕ್ಕದ್ದು. ವಸ್ತುವಿನ ಗುರುತಿಸುವಿಕೆ ಲೇಬಲ್ಲು ಪ್ರಾಚೀನ ಕಲಾಕೃತಿಗಳ ಬಗ್ಗೆ ಅತ್ಯಂತ ಮೂಲ ಮಾಹಿತಿಯನ್ನು, ಸಾಮಾನ್ಯವಾಗಿ ಹೆಸರು, ಕಾಲ, ಮೂಲ ಸ್ಥಳ, ಇತ್ಯಾದಿಗಳನ್ನು ಒದಗಿಸುತ್ತವೆ. ಭೇಟಿ ನೀಡುವವರು ಕಲಾಕೃತಿಗಳನ್ನು ಅರ್ಥ ಮಾಡಿಕೊಳ್ಳುವುದಕ್ಕೆ ಸಹಾಯಕವಾಗುವಂತೆ ಸಾಮಾನ್ಯವಾಗಿ ವಿವರಣೆಯನ್ನು ಓದುವರು. ಜಂಟಿ ಪರೀಕ್ಷಣೆಯ ವೇಳೆಯಲ್ಲಿ, ವಸ್ತು ಸಂಗ್ರಹಾಲಯಗಳಲ್ಲಿ ಪ್ರದರ್ಶಿಸಲಾಗಿದ್ದಂತಹ ಬಹಳಷ್ಟು ಸಂಖ್ಯೆಯ ಪ್ರಾಚೀನ ಹಸ್ತಕೃತಿಗಳಿಗೆ ಗುರುತಿಸುವಿಕೆ ಶೀರ್ಷಿಕೆಗಳು / ಲೇಬಲ್ಲುಗಳನ್ನು ನೀಡಿರಲಿಲ್ಲ ಎಂಬುದನ್ನು ಲೆಕ್ಕಪರಿಶೋಧನೆಯು ಗಮನಿಸಿತು. ಅಂತಹ ಮೂಲ ಅಗತ್ಯತೆಗಳ ಅನುಪಸ್ಥಿತಿಯು ಭೇಟಿ ನೀಡುವವರ ಅನುಭವವನ್ನು ಉತ್ತಮಗೊಳಿಸುವುದ ಮೇಲೆ ಒತ್ತು ನೀಡುವಲ್ಲಿನ ಕೊರತೆಯನ್ನು ಸೂಚಿಸುತ್ತಿದ್ದಿತು.

ಛಾಯಾಚಿತ್ರ ಸಂಖ್ಯೆ 5.20: ಮೈಸೂರಿನ ಸರ್ಕಾರಿ ವಸ್ತು ಸಂಗ್ರಹಾಲಯದ ಹೊರಗೆ ಪ್ರದರ್ಶಿಸಲಾಗಿರುವಂತಹ ಪ್ರಾಚೀನ ಹಸ್ತಕೃತಿಗಳ ಮೇಲೆ ದ್ವಿಭಾಷೀಯ ಶೀರ್ಷಿಕೆ–ವಿವರಣೆಗಳ ಅನುಪಸ್ಥಿತಿ.

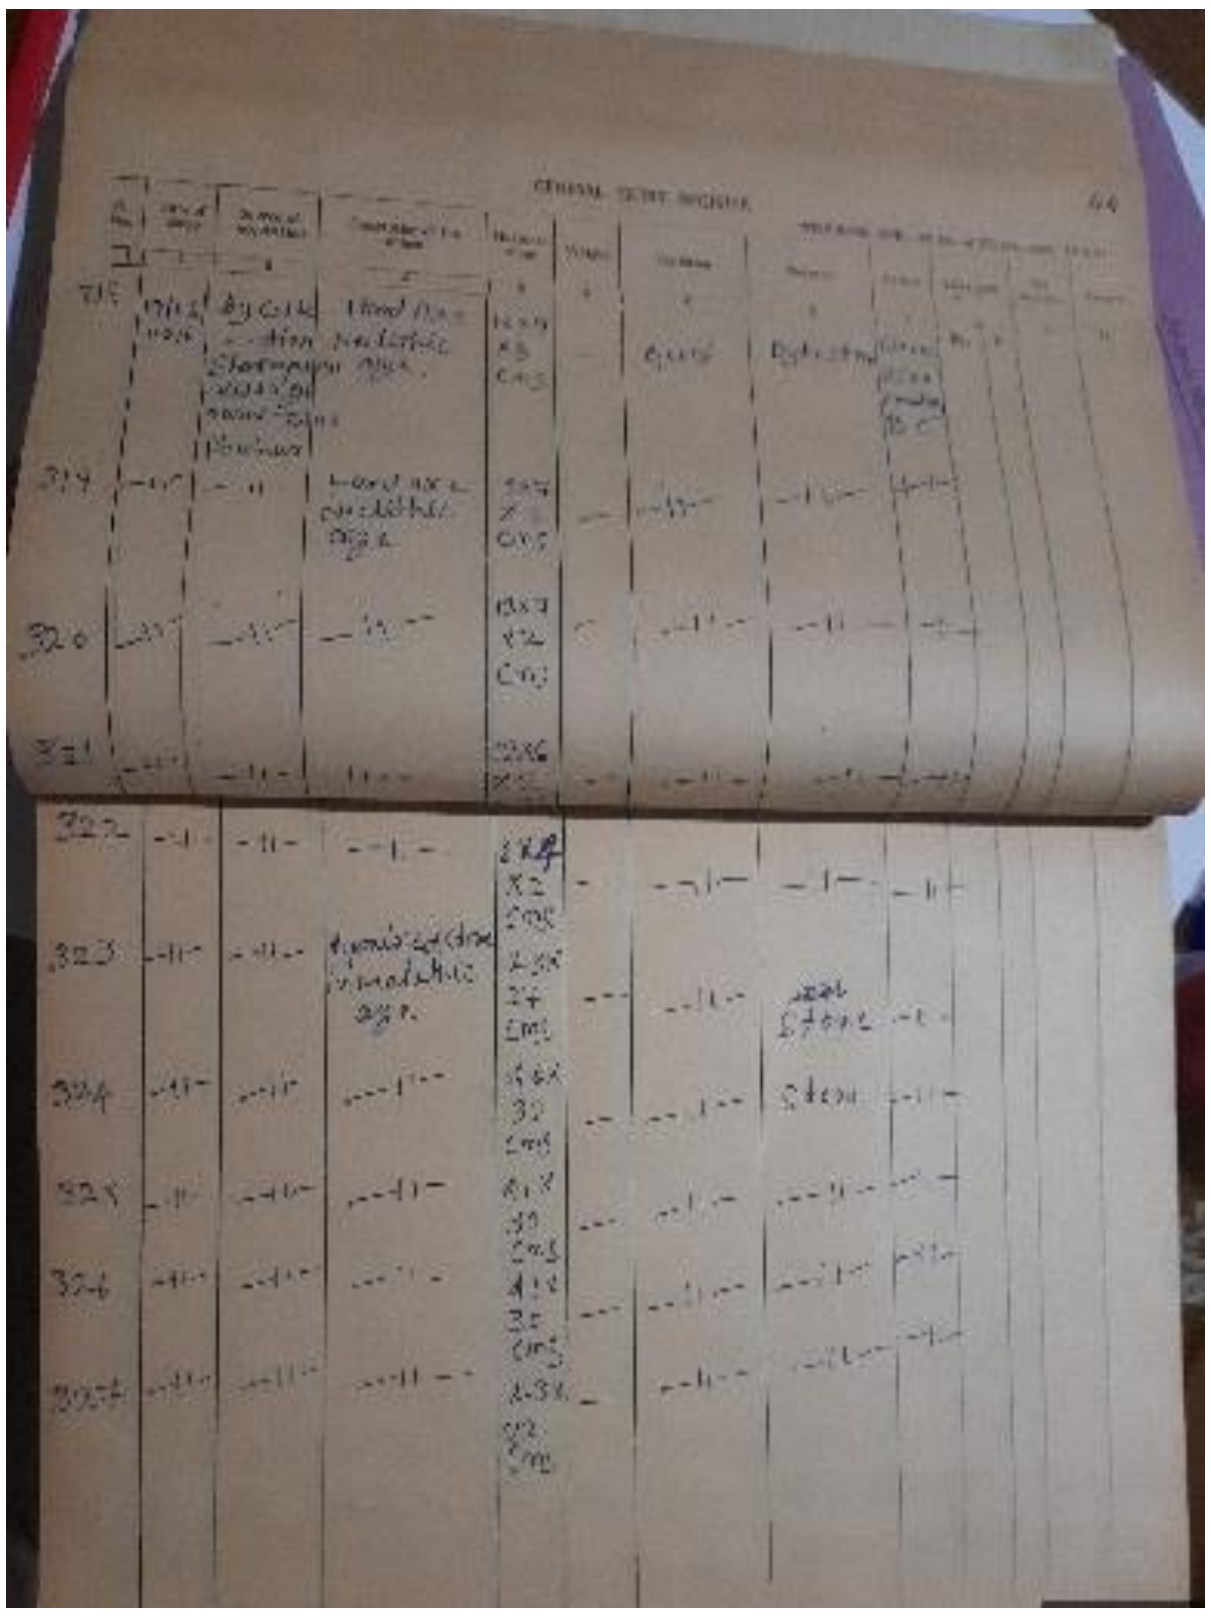
5.8.2 ಪ್ರತಿಯೊಂದು ಪ್ರಾಚೀನಾವಶೇಷವೂ ಮತ್ತು ಪ್ರಾಚೀನ ಹಸ್ತಕೃತಿಯೂ ಒಂದು ಪ್ರತ್ಯೇಕ ದಾಖಲಾತಿ (ಅಸೆಷನ್) ಸಂಖ್ಯೆಯನ್ನು ಹೊಂದಿದ್ದವು ಹಾಗೂ ಅವು ದಾಖಲಾದ ವರ್ಷವನ್ನೂ ಸಹ ಸೂಚಿಸುತ್ತಿದ್ದವು. ಸಮರ್ಪಕವಾದಂತಹ ಹಾಗೂ ನಿಯತವಾದಂತಹ ದಾಖಲಾತಿ ರಿಜಿಸ್ಟರಿನ ನಿರ್ವಹಣೆಯು ವಸ್ತು ಸಂಗ್ರಹಾಲಯದ ವಸ್ತುಗಳ ರಕ್ಷಣೆ ಮತ್ತು ಸುರಕ್ಷತೆಗಾಗಿ ಅತ್ಯಗತ್ಯವಾಗಿರುವುದು. ವಸ್ತು ಸಂಗ್ರಹಾಲಯಗಳ ಜಂಟಿ ಪರೀಕ್ಷಣೆಯ ವೇಳೆಯಲ್ಲಿ ದಾಖಲೆಗಳನ್ನು ಪರಿಶೀಲಿಸಲಾಗಿ, ಪ್ರವರ್ಗವಾರು ರಿಜಿಸ್ಟರಿನ ಬದಲಾಗಿ ಒಂದು ಸಾಮಾನ್ಯ ದಾಖಲಾತಿ ರಿಜಿಸ್ಟರಿನ ನಿರ್ವಹಣೆ, ಭೌತಿಕ ಪರಿಶೀಲನಾ ತ:ಖ್ತೆಯನ್ನು ನಿರ್ವಹಿಸದಿರುವುದು, ತಪ್ಪು ನಮೂದುಗಳನ್ನು ಗಮನಿಸಿದಂದು ಅವುಗಳಿಗೆ ಸಂಬಂಧಿಸಿದಂತೆ ಸೂಕ್ತ ಮಾರ್ಪಾಡುಗಳನ್ನು ಮಾಡದಿರುವುದು, ಇವೇ ಮುಂತಾದ ಲೋಪದೋಷಗಳನ್ನು ಲೆಕ್ಕಪರಿಶೋಧನೆಯು ಗಮನಿಸಿತು (*ಅನುಬಂಧ 14ರಲ್ಲಿ* ವಿವರಿಸಲಾಗಿರುವುದು).

ಛಾಯಾಚಿತ್ರ ಸಂಖ್ಯೆ 5.27: ರಾಯಚೂರಿನಲ್ಲಿನ ವಸ್ತು ಸಂಗ್ರಹಾಲಯದಲ್ಲಿ ನಿರ್ವಹಿಸಲಾಗಿರುವಂತಹ ದಾಖಲಾತಿ ರಿಜಿಸ್ಟರು.

ಪ್ರವರ್ಗವಾರು ದಾಖಲಾತಿ ರಿಜಿಸ್ಟರನ್ನು ನಿರ್ವಹಿಸುವಂತೆ ವಸ್ತು ಸಂಗ್ರಹಾಲಯಗಳ ನೇತೃತ್ವ ವಹಿಸಿರುವಂತಹ ಅಧಿಕಾರಿಗಳಿಗೆ ನಿರ್ದೇಶನಗಳನ್ನು ನೀಡಲಾಗಿರುವುದು ಎಂಬುದಾಗಿ ಸರ್ಕಾರವು ಉತ್ತರಿಸಿತು (ಆಗಸ್ಟ್ 2023). ಆದಾಗ್ಯೂ, ಪ್ರಾಚೀನ ಹಸ್ತಕೃತಿಗಳು ಮತ್ತು ಪ್ರಾಚೀನಾವಶೇಷಗಳ ನಿಯತಕಾಲಿಕ ಪರೀಕ್ಷಣೆಯನ್ನು ನಡೆಸುವ ಬಗ್ಗೆ ಉತ್ತರವು ಮೌನ ವಾಗಿದ್ದಿತು.

ದಾಖಲಾತಿ ರಿಜಿಸ್ಟರಿನ ಒಂದು ಸಮಾನ ನಮೂನೆಯನ್ನು ರೂಪಿಸುವ ಸಲುವಾಗಿ ಹಾಗೂ ಪ್ರಾಚೀನ ಹಸ್ತಕೃತಿಗಳು ಮತ್ತು ಪ್ರಾಚೀನಾವಶೇಷಗಳ ನಿಯತಕಾಲಿಕ ಪರೀಕ್ಷಣೆಗಳನ್ನು ನಡೆಸುವ ಸಲುವಾಗಿ ಒಂದು ವ್ಯವಸ್ಥೆಯನ್ನು ರೂಪಿಸುವ ಕ್ರಮವನ್ನು ಕೈಗೊಳ್ಳತಕ್ಕದ್ದು.
