अध्याय 2: रिफाइनरी तथा खान

2.1 एल्यूमिना रिफाइनरी का उत्पादन प्रदर्शन

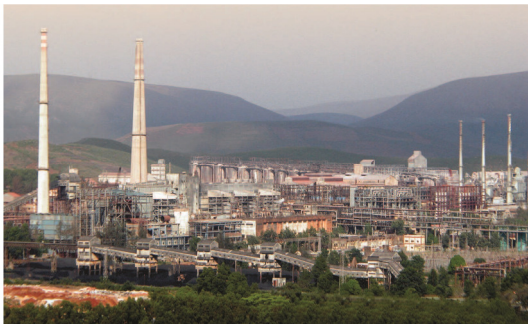
चित्र 2: दामनजोड़ी में एल्यूमिना रिफाइनरी

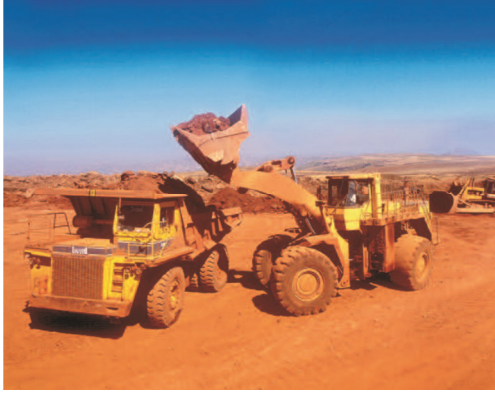
चित्र 3: डम्पर और पहिया लोडर आपरेशन में

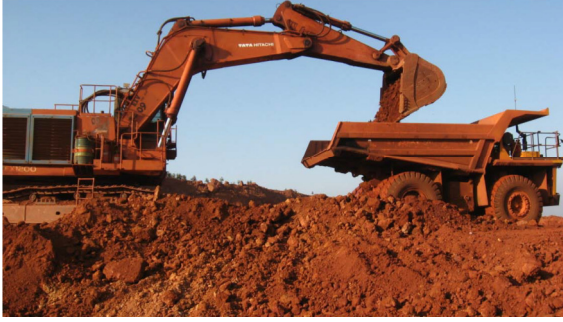
चित्र 4: बैक हो एक्सकैवेटर और डम्पर कार्य करते हुए

⁷ डम्पर्स - ऊपरी भार और बॉक्साइट के उत्खनन की ढुलाई हेतु प्रयोग; व्हील लोडर्स-डम्पर्स पर ऊपरी भार बॉक्साइट की लदान हेतु प्रयोग; रिपर डोजर्स ऊपरी भार और बॉक्साइट के शिथिलन हेतु प्रयोग; बैंक हो एक्सकैवेटर - बॉटम बॉक्साइट के उत्खनन और लोडिंग हेतु प्रयोग; ब्लास्ट हॉल ड्रिल्स ऊपरी भार और बॉक्साइट के शिथिलन के लिए ड्रिलिंग एवं ब्लास्टिंग हेतु प्रयोग; और इक्सप्लोरेटरी ड्रिल्स - उत्पादन के पहले बोरहॉल्स की ड्रिलिंग हेतु प्रयोग।
